**MARKAH AUDIT DALAMAN**  
**EKSA SIRI 2/2020**  
**POLITEKNIK MUKAH SARAWAK**  
**18 DISEMBER 2020**

## **PENEMUAN AUDIT DALAM EKOSISTEM KONDUSIF SEKTOR AWAM (EKSA)**

**ZON INDUK  
14 - 18 DISEMBER 2020**

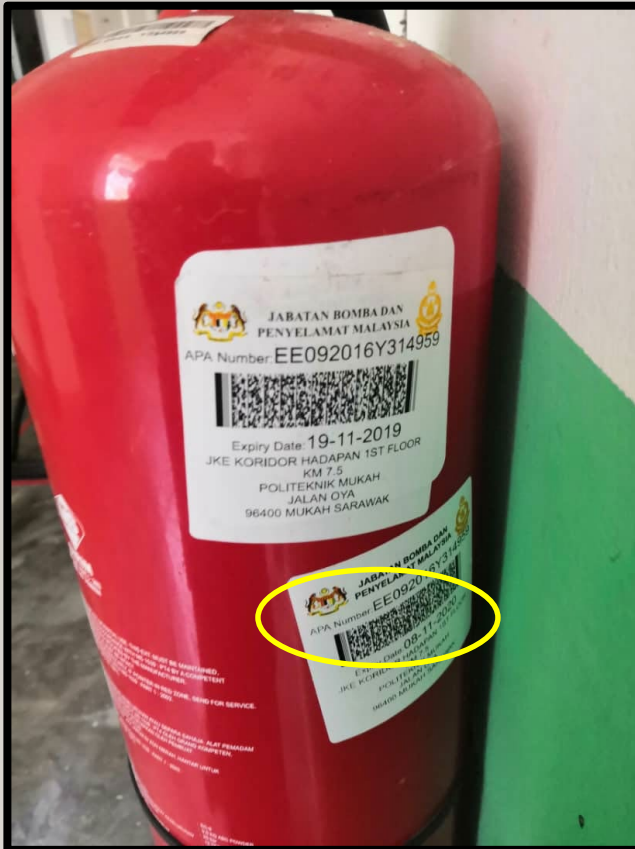
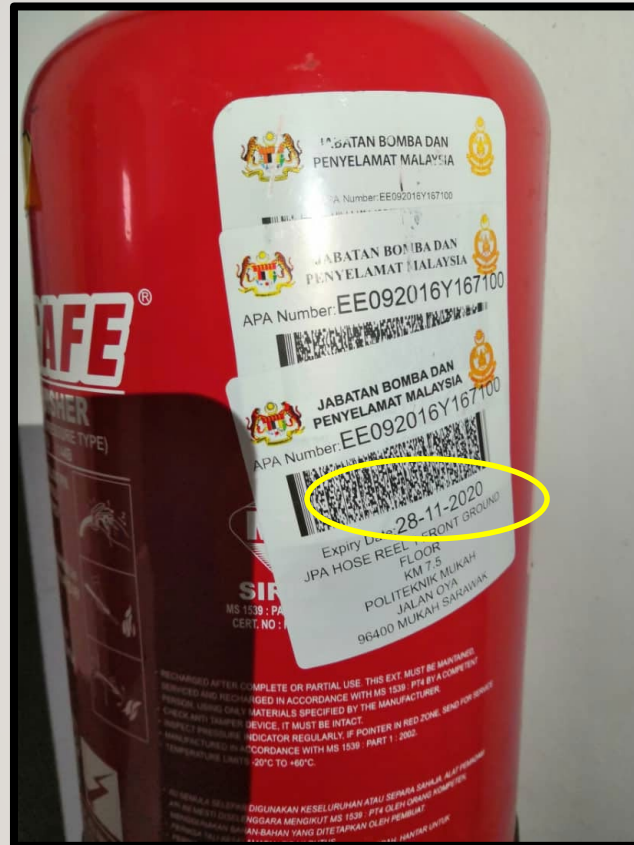
Bangunan	Keterangan Kerosakan
BANGUNAN JABATAN/ UNIT	TARIKH ALAT PEMADAM API TELAH LUPUT
Lokasi	
JKM	
Sub-Lokasi	
JKM

**FIRE EXTINGUISHER TAMAT TEMPOH**  
**LOKASI : SEMUA ZON**

Maklumat Aduan	
No Rujukan	Kategori Kerosakan
PMU/ADUAN/UPPF/MEKANIKAL/10	UPPF/MEKANIKAL
Nama Pelapor	No. Tel/ IP Phone
DEWI NNY ANAK DALY	01126692434/ 8153
No Aset	Jenis Kerosakan
	MEKANIKAL LAIN
Jabatan	Gambar
JKM

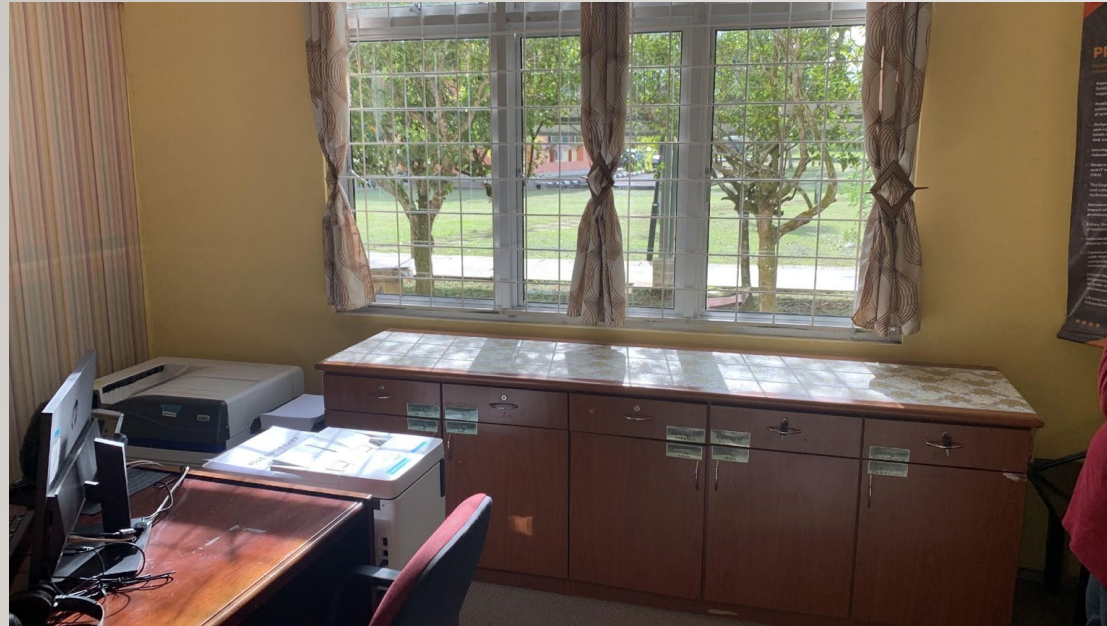
PENEMUAN	CADANGAN PENAMBAHBAIKAN
<b>Penemuan Lain</b>	
Cahaya masuk tidak kondusif dan karpet kelihatan usang	<b>Tingkap digelapkan dan tukar karpet/lantai baru</b> <b>Aduan telah dihantar ke UPPF</b>

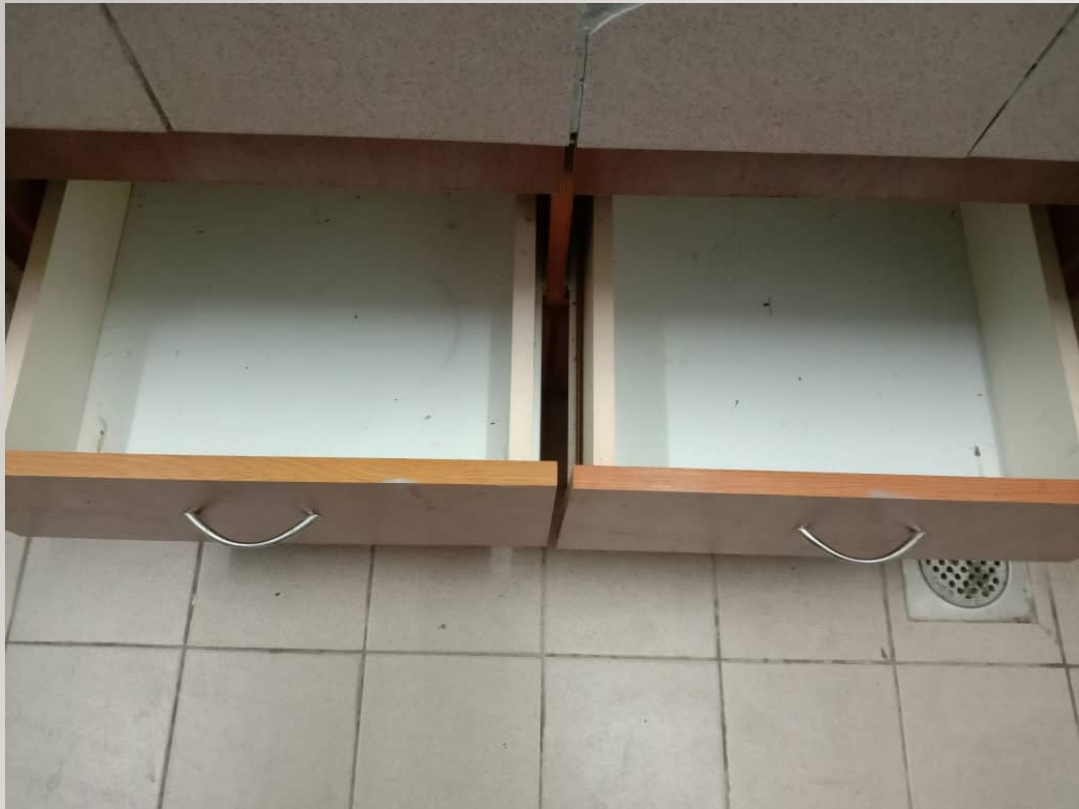
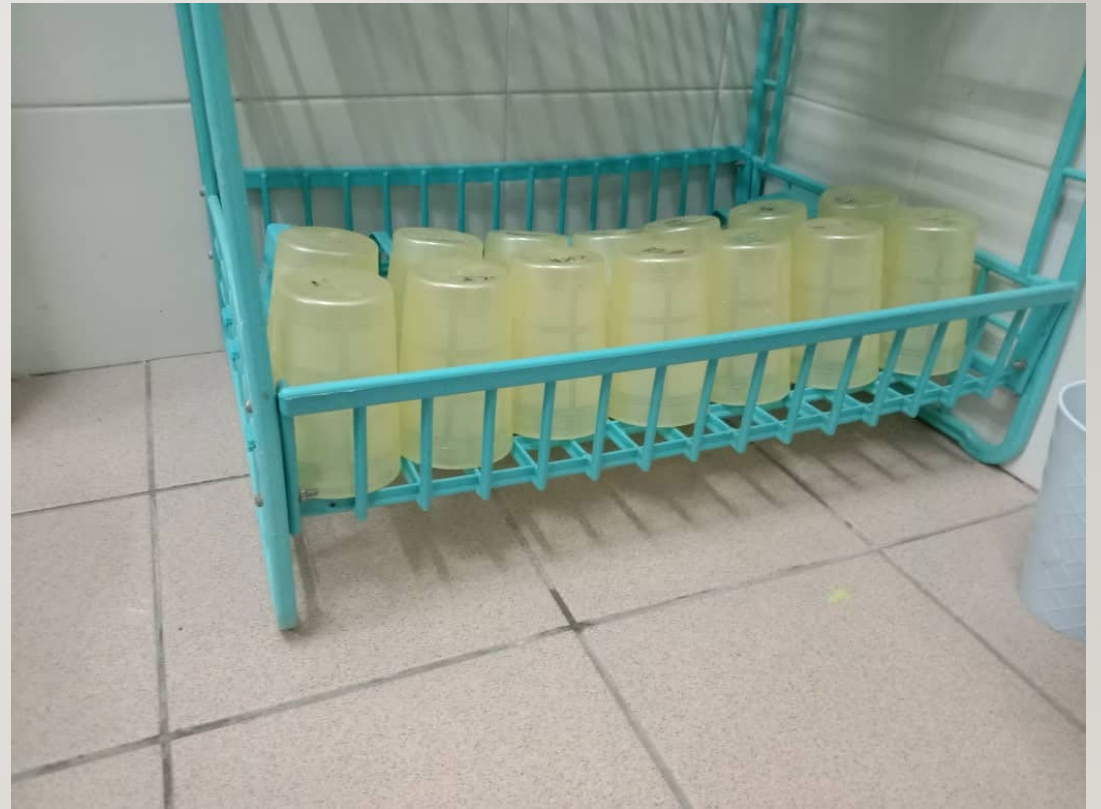
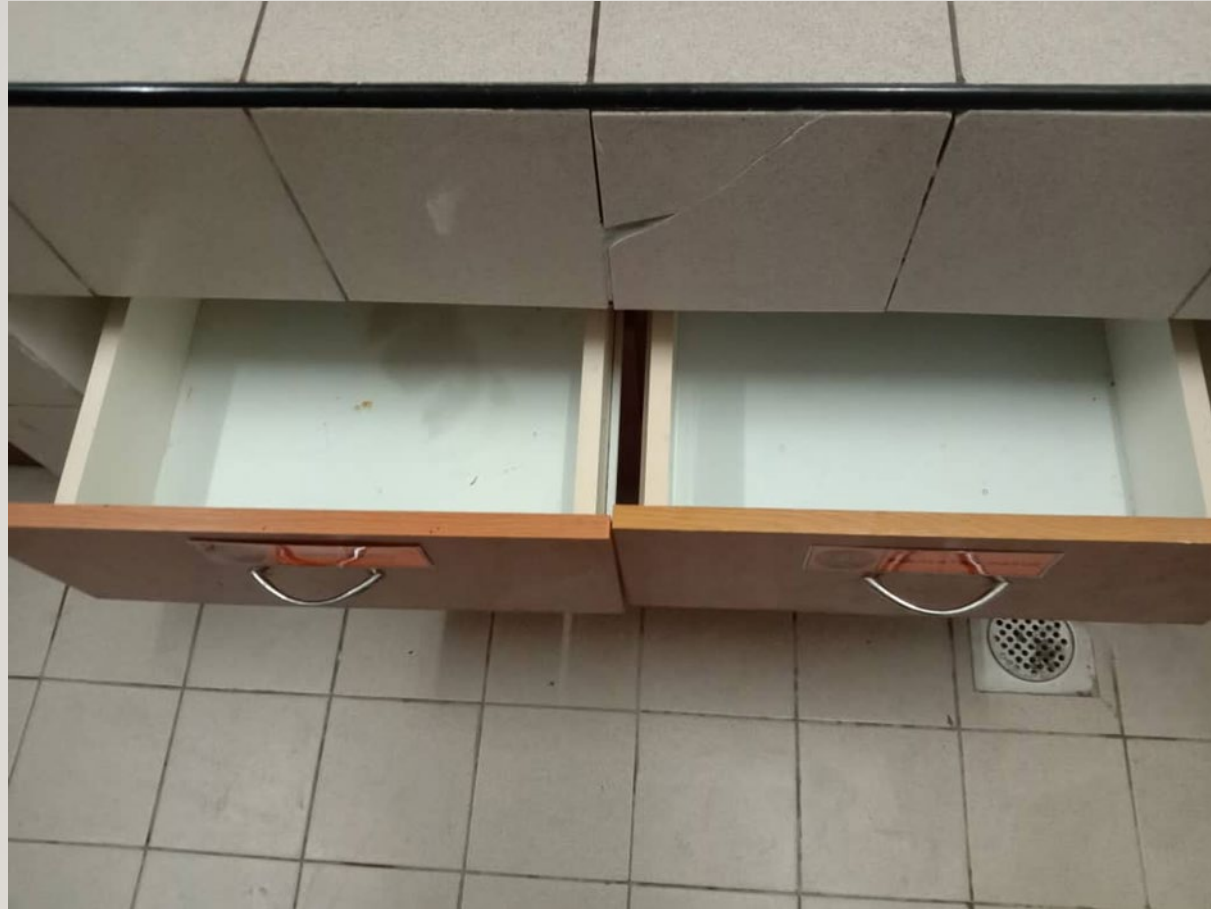
PENEMUAN	CADANGAN PENAMBAHBAIKAN
<b>C9) Pantri/Tempat Minum</b>	
29. Label laci tidak sama dengan bahan yang di simpan, tidak kemas & tidak bersih.	<b>29. Memastikan laci dilabel dengan betul, barang di susun dengan kemas dan berada dalam keadaan yang bersih.</b>

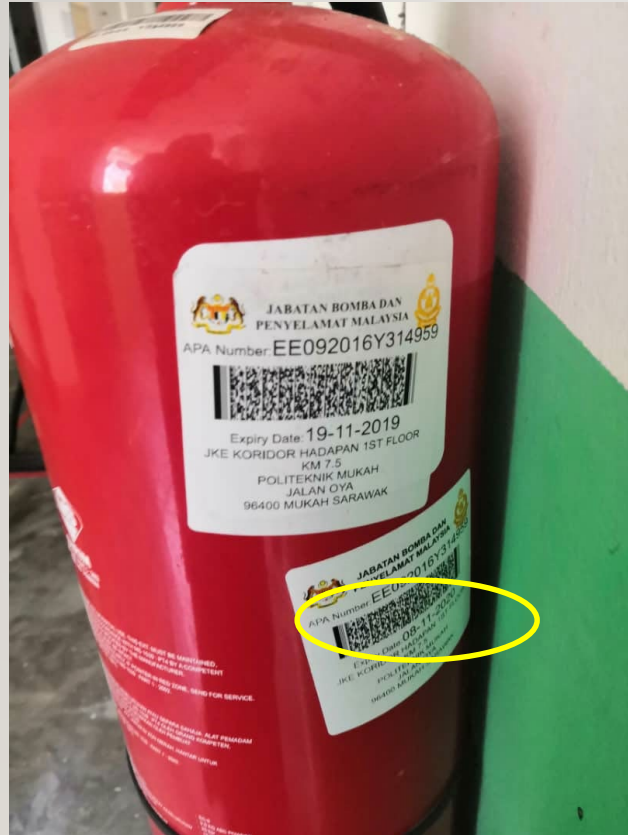
**FIRE EXTINGUISHER TAMAT TEMPOH**  
**LOKASI : SEMUA ZON**

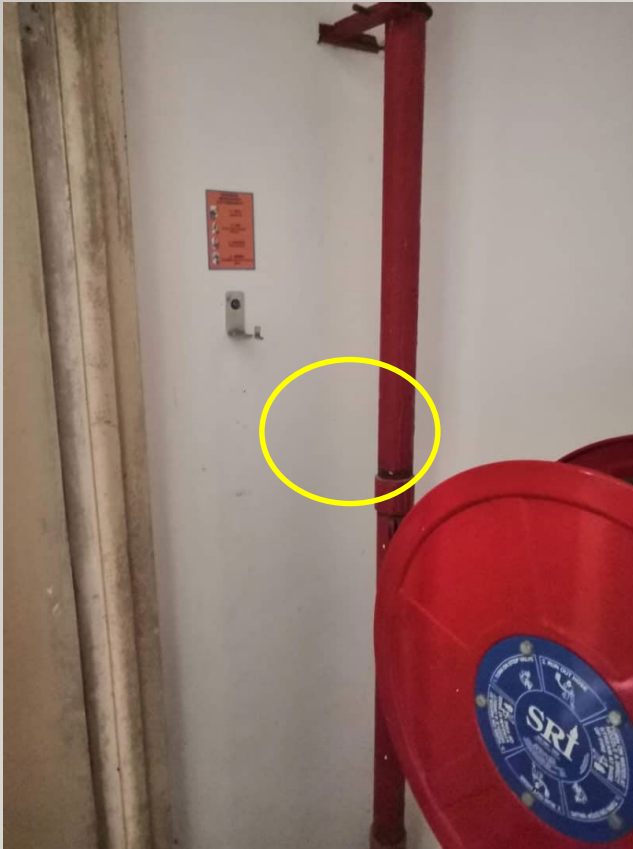
**TIADA *FIRE EXTINGUISHER* DI TEMPAT YANG  
SEPATUTNYA  
LOKASI : ZON KERANJI (ARAS 2)**

Telah dibuat laporan kepada  
Portfolio Keselamatan dan Kesihatan Pekerjaan Jabatan untuk tindakan

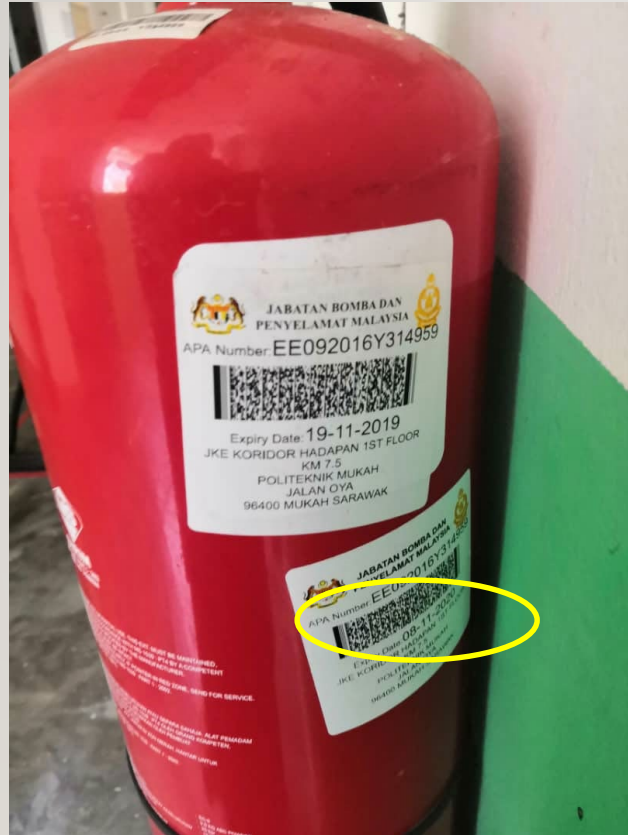
**FIRE EXTINGUISHER TAMAT TEMPOH**  
**LOKASI : SEMUA ZON**

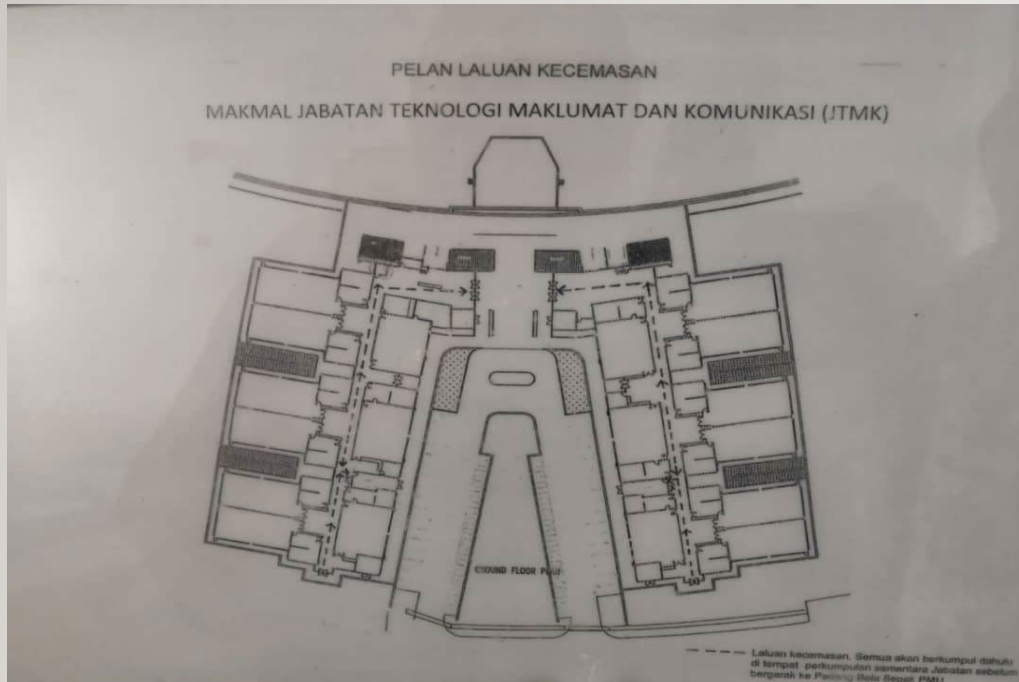
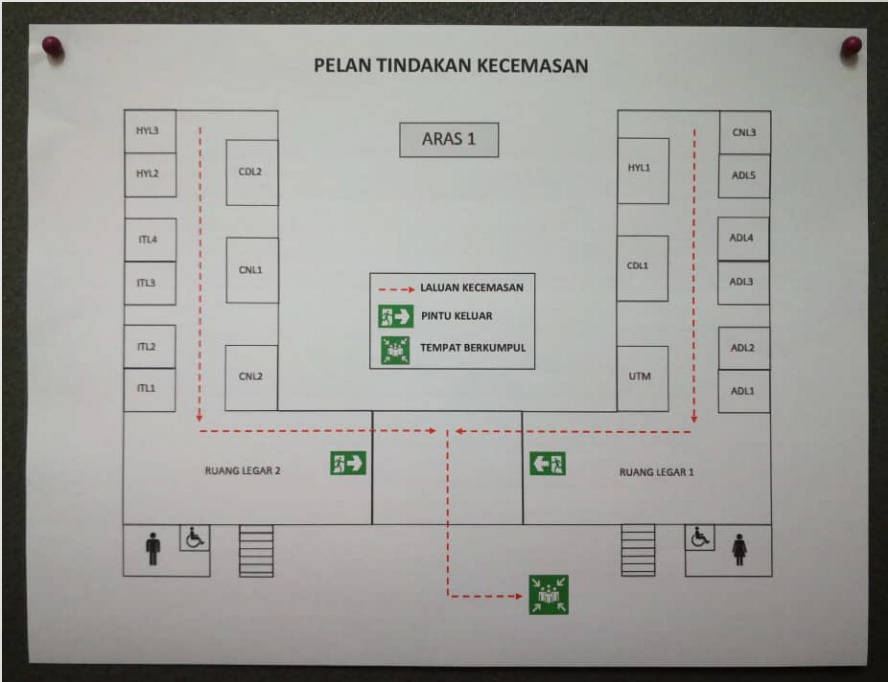
**PELAN LALUAN KECEMASAN YANG KURANG JELAS DAN TIADA PETUNJUK ASSEMBLY POINT**  
**LOKASI : ZON MARKISA (ARAS 1)**

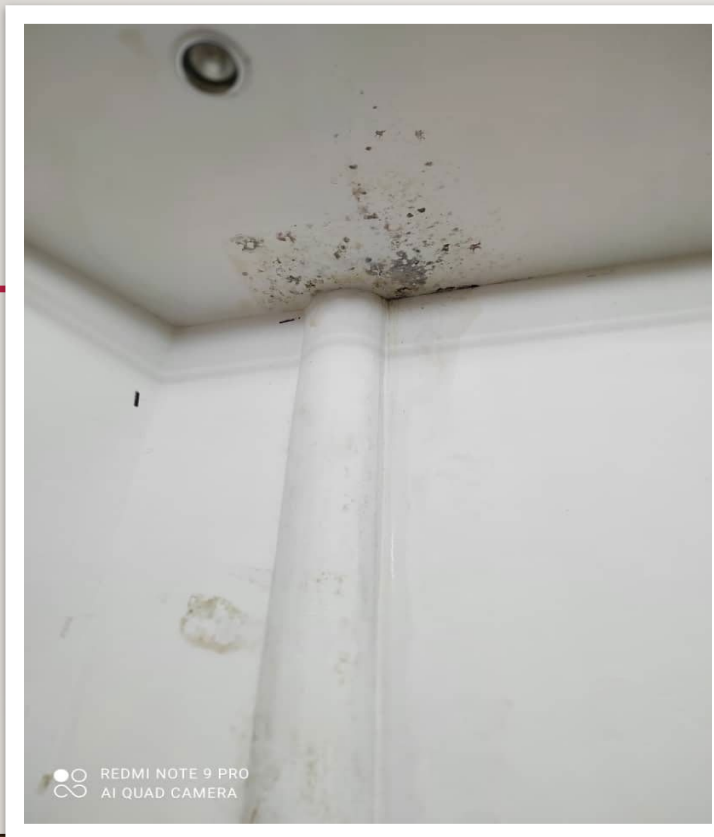
Terdapat kebocoran pada siling di dewan walaupun laporan kerosakan telah dibuat dan kerja pembaikan telah dilaksanakan.

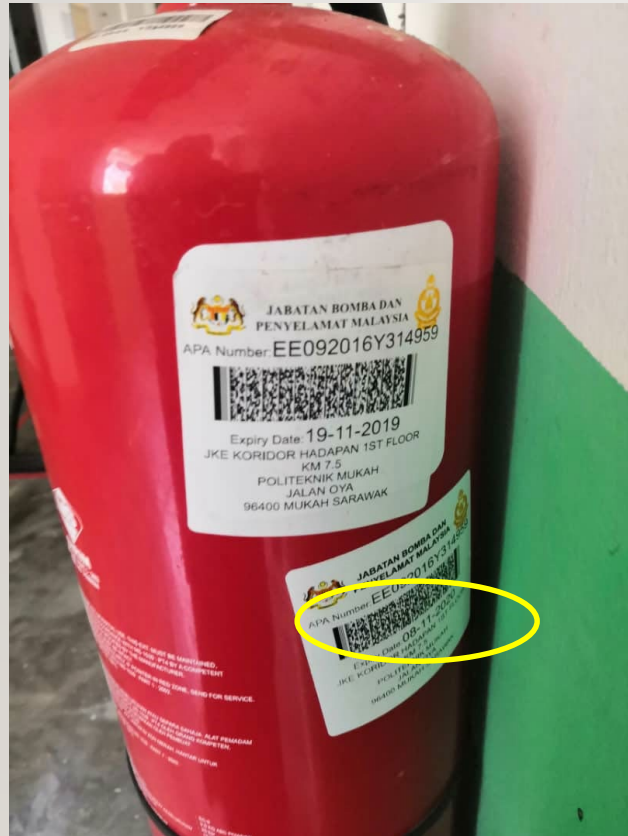
**FIRE EXTINGUISHER TAMAT TEMPOH  
LOKASI : SEMUA ZON**

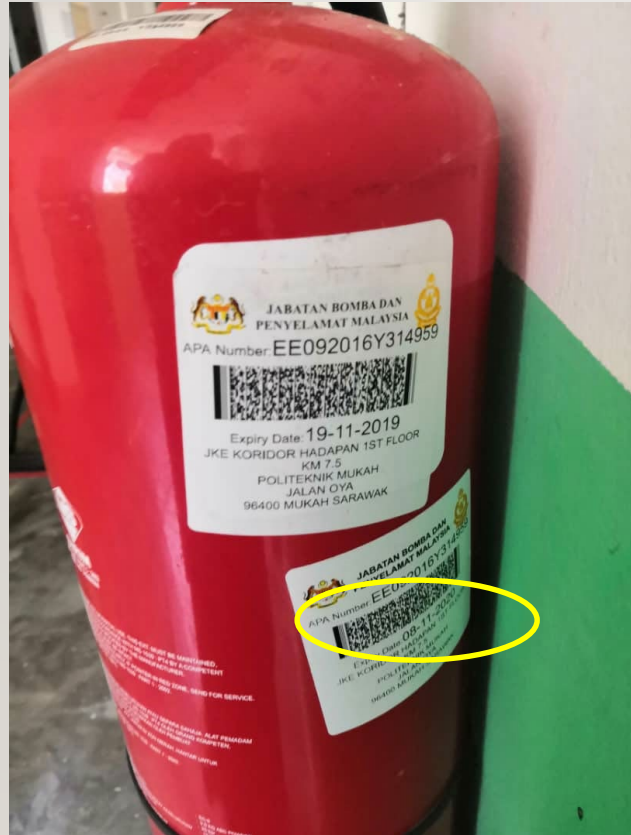
***FIRE EXTINGUISHER TAMAT TEMPOH***  
**LOKASI : SEMUA ZON**

E-aduan telah dibuat pada pihak UPPF. Pihak UPPF memaklumkan semua F.E di semua zon telah tamat tempoh dan masih menunggu masa untuk menggantikan dengan yang baru.

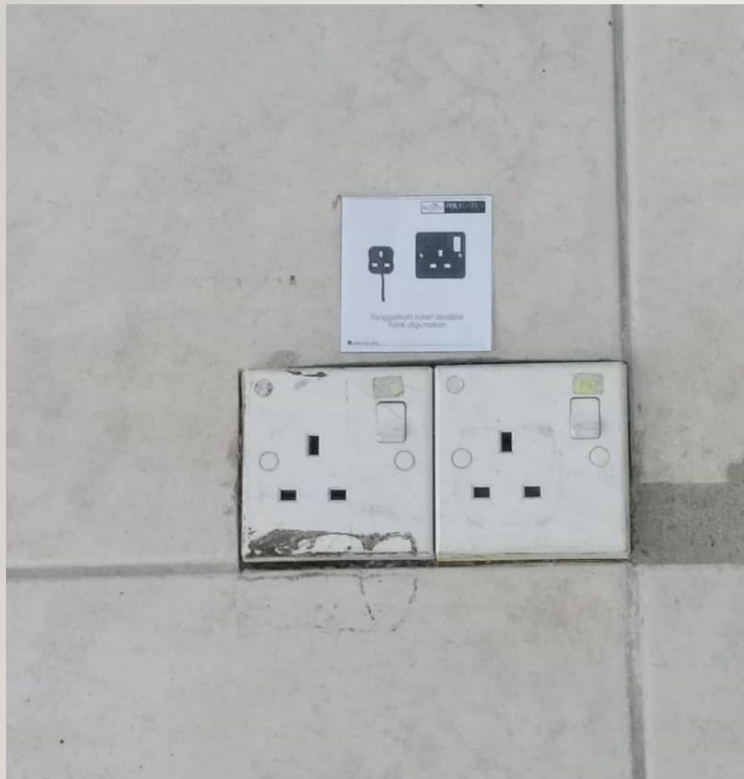
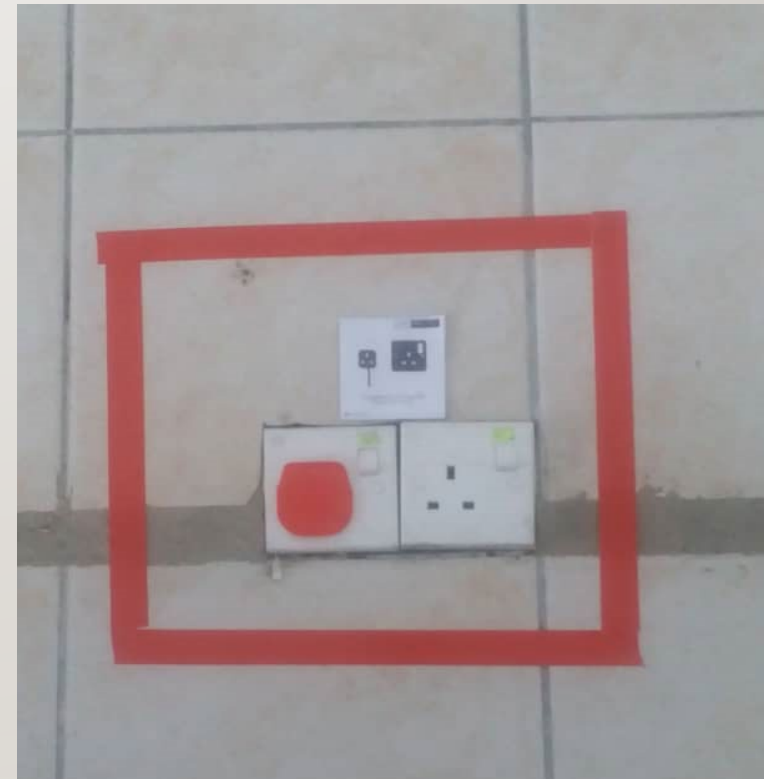
**LOKASI : ZON KIWI ( MAKMAL TEKNOLOGI PERAKAUNAN ARAS 3)**

**SOKET DI LANTAI TIADA TANDA AMARAN**

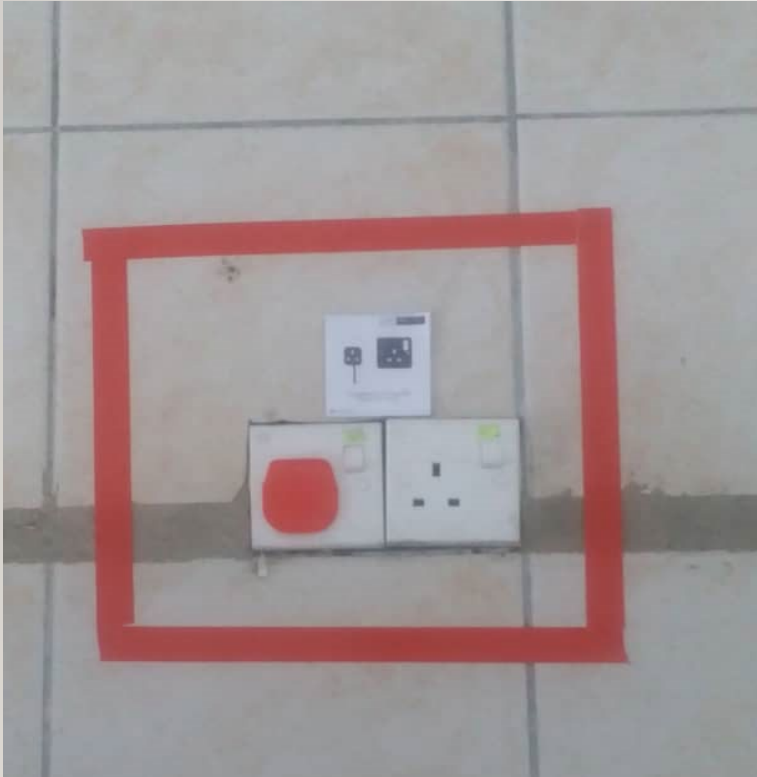
**SOKET DI LANTAI TIADA TANDA AMARAN**

Semua soket di lantai telah di letakkan tanda amaran.

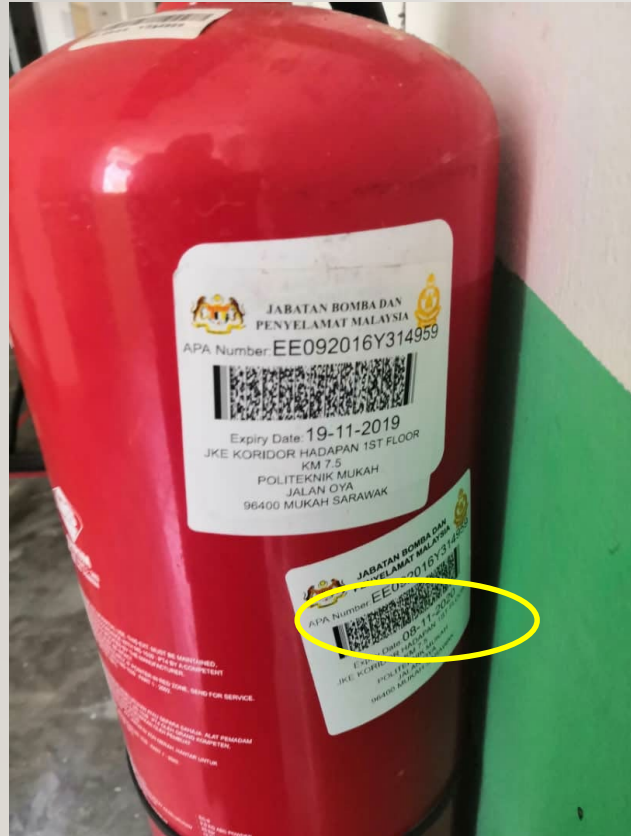
**FIRE EXTINGUISHER TAMAT TEMPOH**  
**LOKASI : SEMUA ZON**

E-aduan telah dibuat pada pihak UPPF. Pihak UPPF memaklumkan semua F.E di semua zon telah tamat tempoh dan masih menunggu masa untuk menggantikan dengan yang baru.

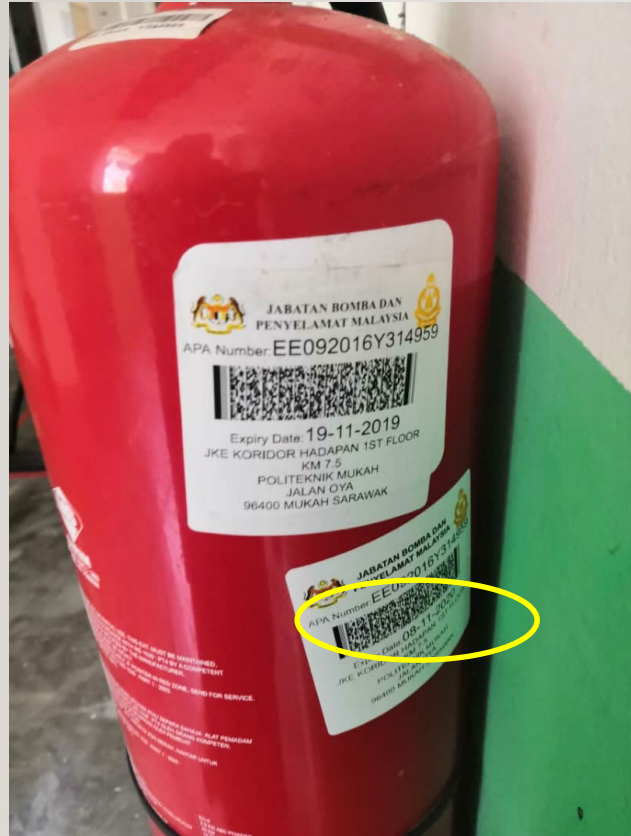
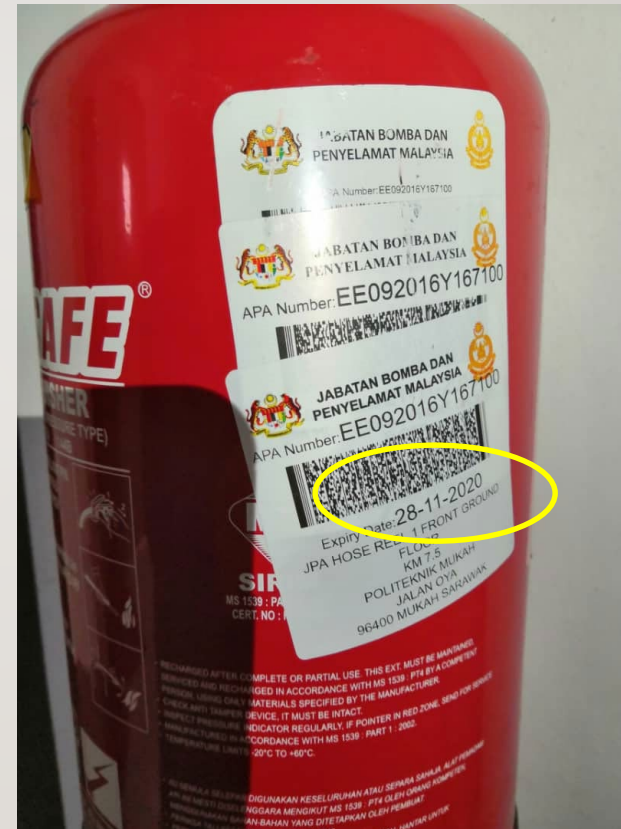
**FIRE EXTINGUISHER TAMAT TEMPOH  
LOKASI : SEMUA ZON**

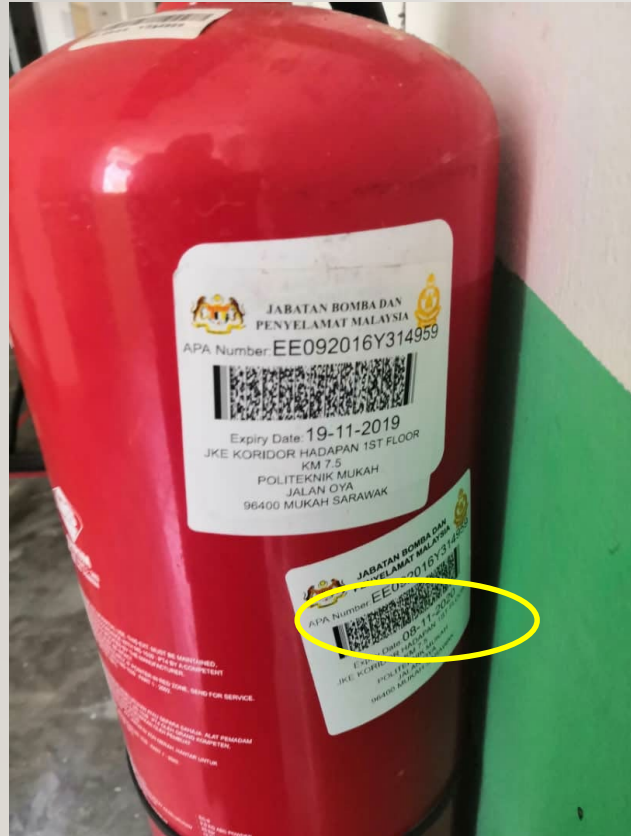
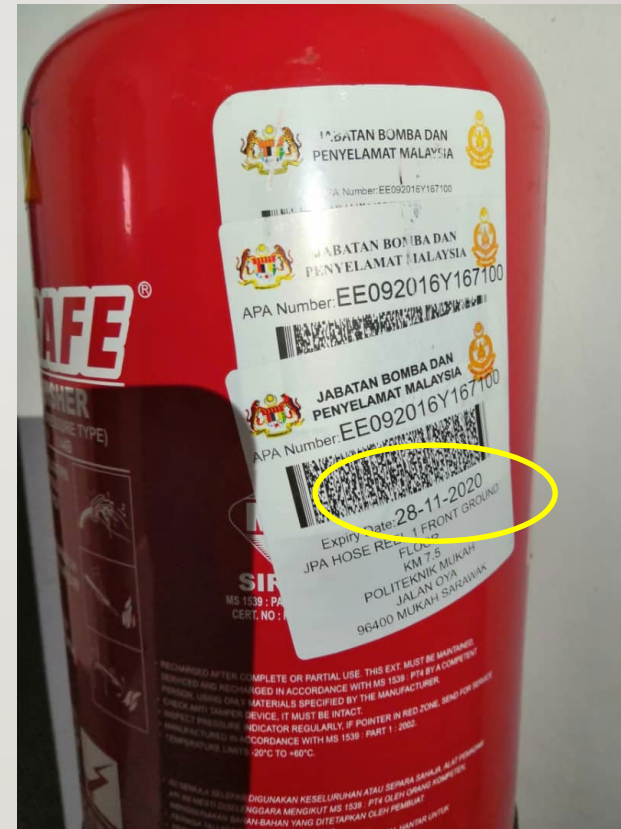
**FIRE EXTINGUISHER TAMAT TEMPOH  
LOKASI : SEMUA ZON**

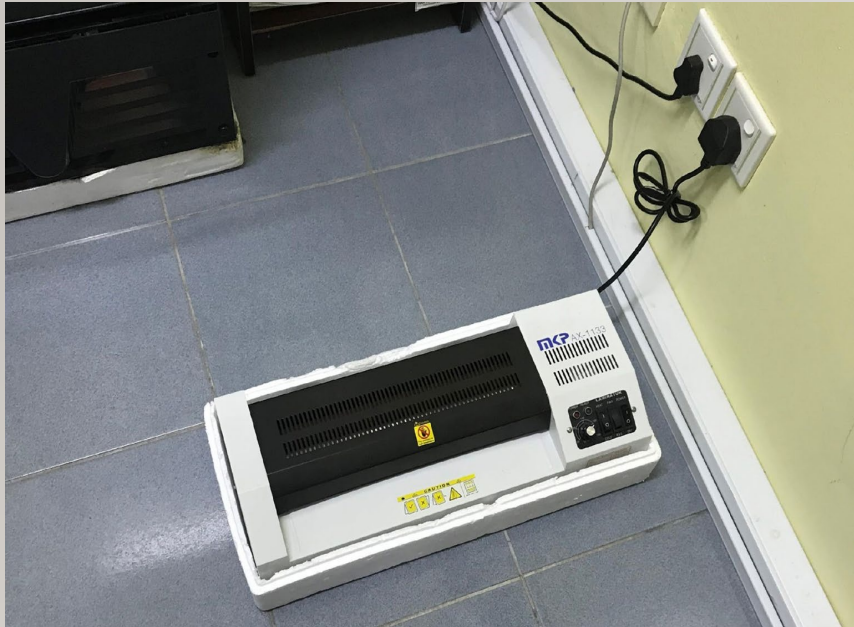
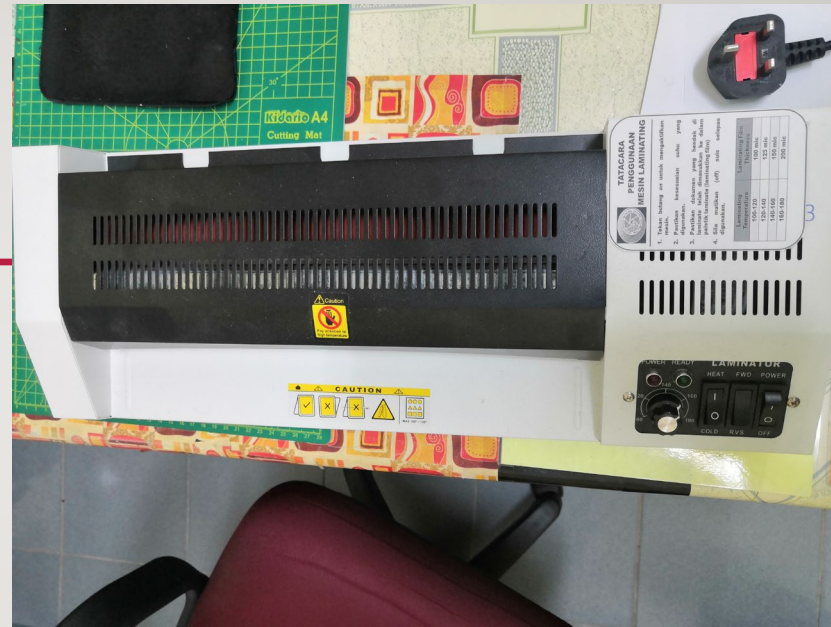
PENEMUAN	CADANGAN PENAMBAHBAIKAN
<p><b>B5) Keadaan Peralatan</b></p>	
<p>13. Tiada tatacara penggunaan untuk peralatan gunasama</p>	<p><b>Mempamerkan tatacara penggunaan untuk peralatan gunasama.</b></p>
<p>14. Tiada arahan/notis bagi memastikan peralatan disusun dengan kemas</p>	<p><b>Mempamerkan arahan/notis bagi bagi penggunaan peralatan serta disusun ditempat yang kemas dan selamat</b></p>

Tatacara penggunaan peralatan telah dipamerkan

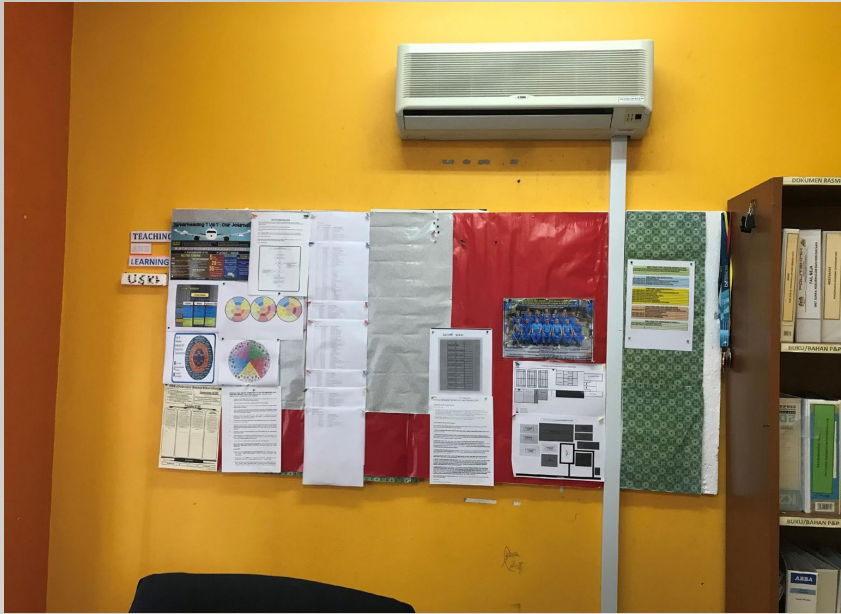
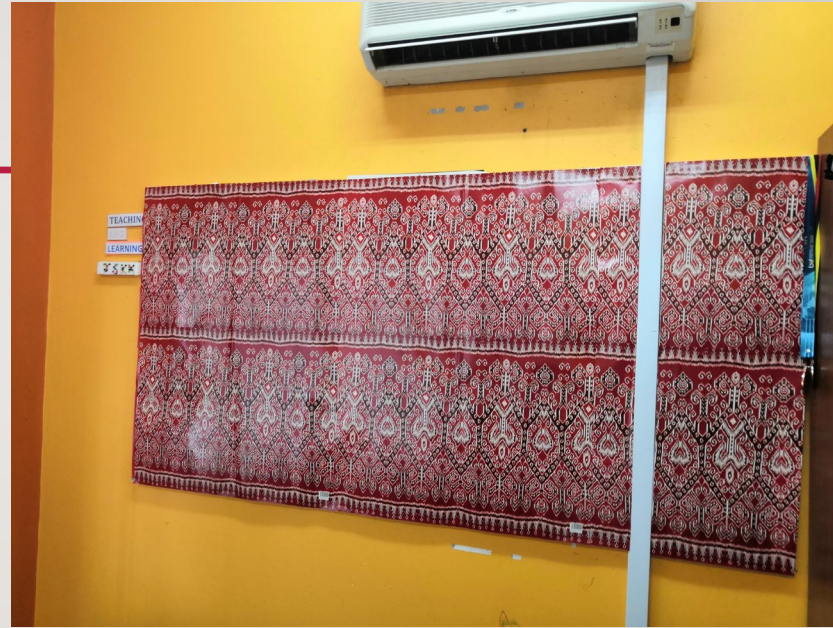
PENEMUAN	CADANGAN PENAMBAHBAIKAN
<p><b>B3) Dinding &amp; Siling</b></p> <p>9) Hiasan tidak selaras dengan imej korporat</p>	<p><b>Hiasan perlu selaras dengan imej korporat</b></p>

Hiasan papan notis telah dikemaskini

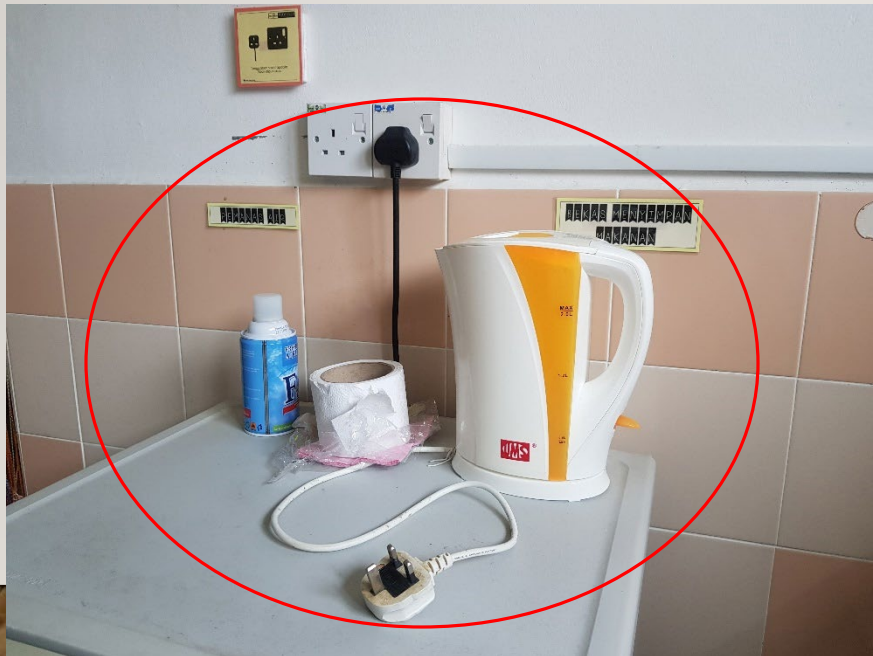
PENEMUAN	CADANGAN PENAMBAHBAIKAN
<b>C9) Pantri/Tempat Minum</b>	
29. Label & peralatan di pantry tidak di susun mengikut label & tidak kemas	30. Memastikan peralatan berada dalam keadaan baik & tersusun.

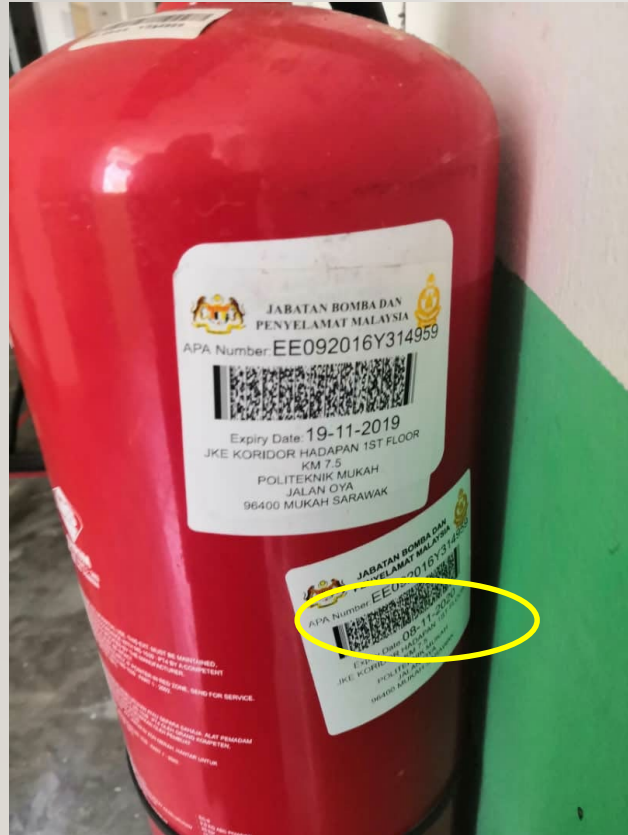
**FIRE EXTINGUISHER TAMAT TEMPOH  
LOKASI : SEMUA ZON**

E-aduan telah dibuat pada pihak UPPF. Pihak UPPF memaklumkan semua F.E di semua zon telah tamat tempoh dan masih menunggu masa untuk menggantikan dengan yang baru.

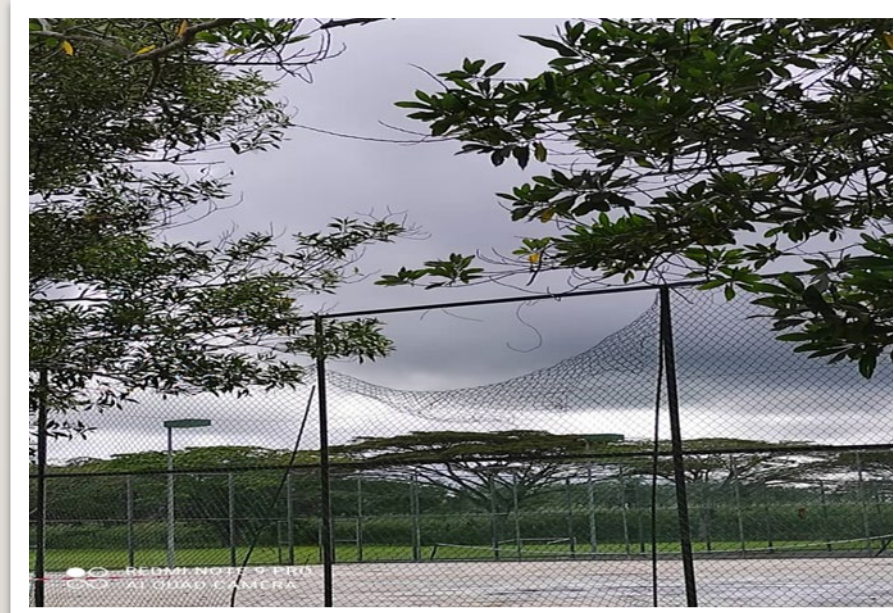
PENEMUAN	CADANGAN PENAMBAHBAIKAN
<b>F11) Gelanggang</b>	
<ul style="list-style-type: none"> <li>Pagar di tepi padang dan gelanggang rosak serta tidak dibaiki.</li> </ul>	<p>Memastikan kawasan gelanggang dalam keadaan baik dan selamat digunakan.</p>

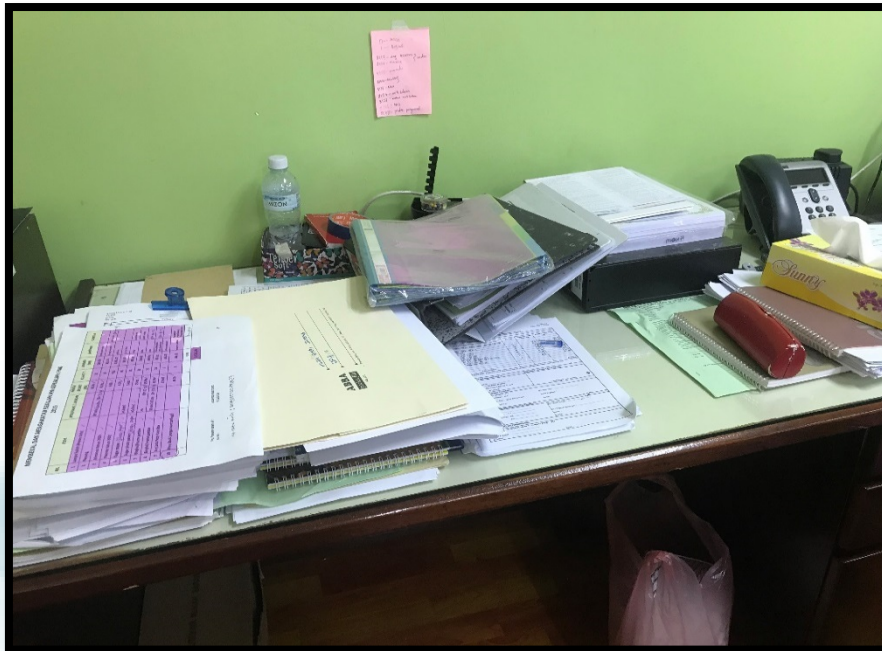
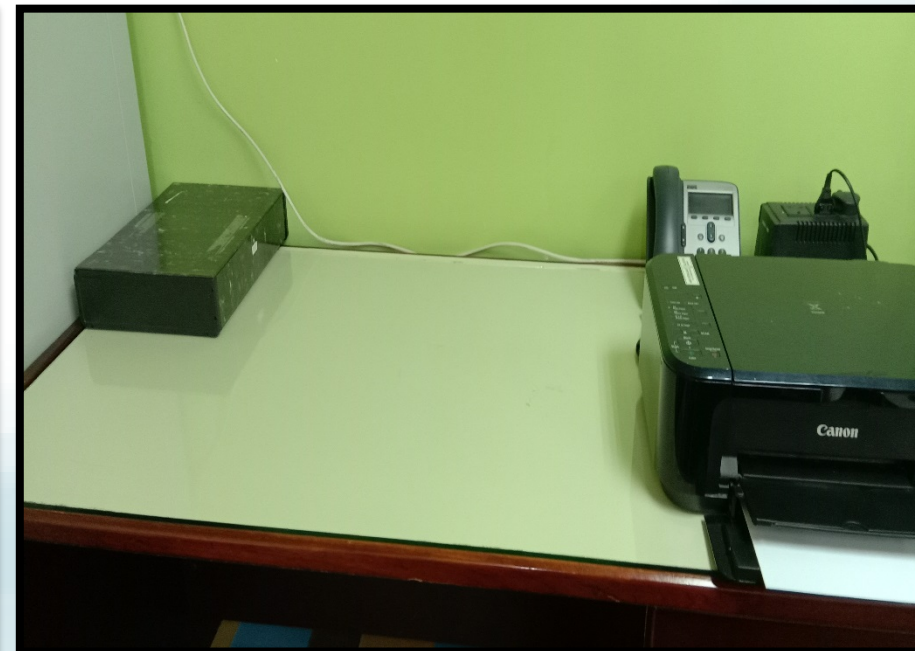
PENEMUAN	MAKLUMBALAS
<b>B4) Susun Atur Peralatan</b>	
Ruang kerja yang tidak kemas	Ruang kerja sudah dikemaskan dan disusun

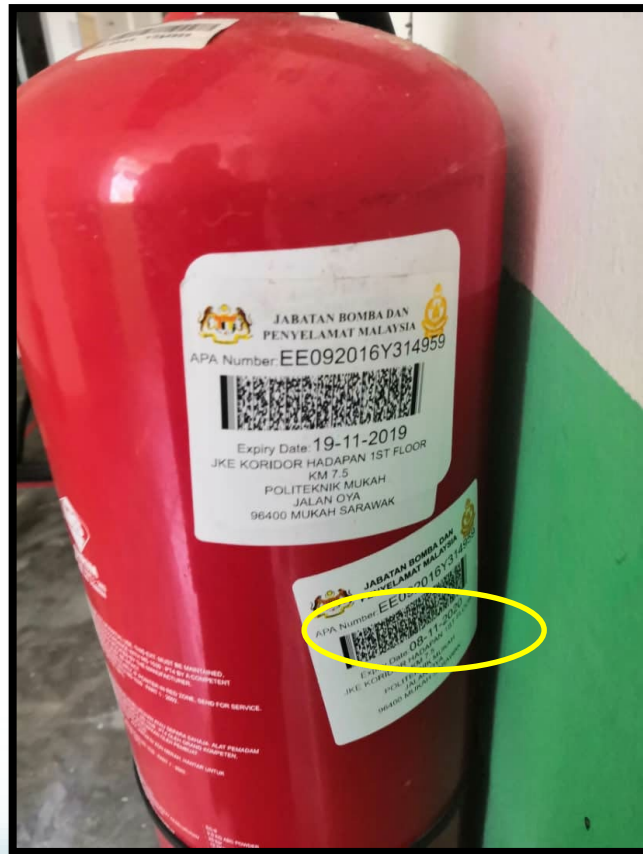
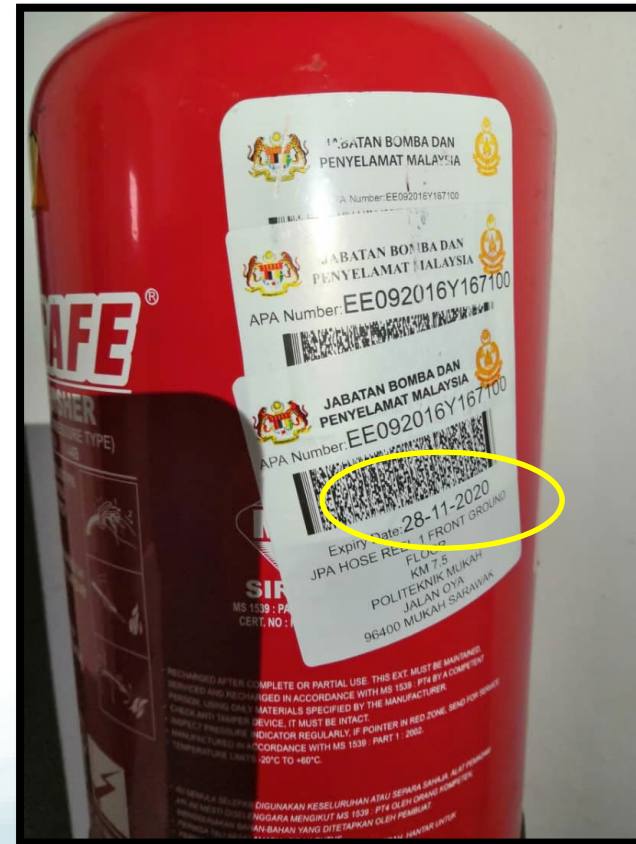
**FIRE EXTINGUISHER TAMAT TEMPOH**  
**LOKASI : SEMUA ZON**

PENEMUAN	MAKLUMBALAS
<b>E1 &amp; E2) KAWASAN PERSEKITARAN JABATAN</b>	
<i>Fire Extinguisher</i> tamat tempoh di semua lolasi zon	Sudah dimaklumkan kepada UPPF dan menunggu bajet untuk penyelenggaraan.

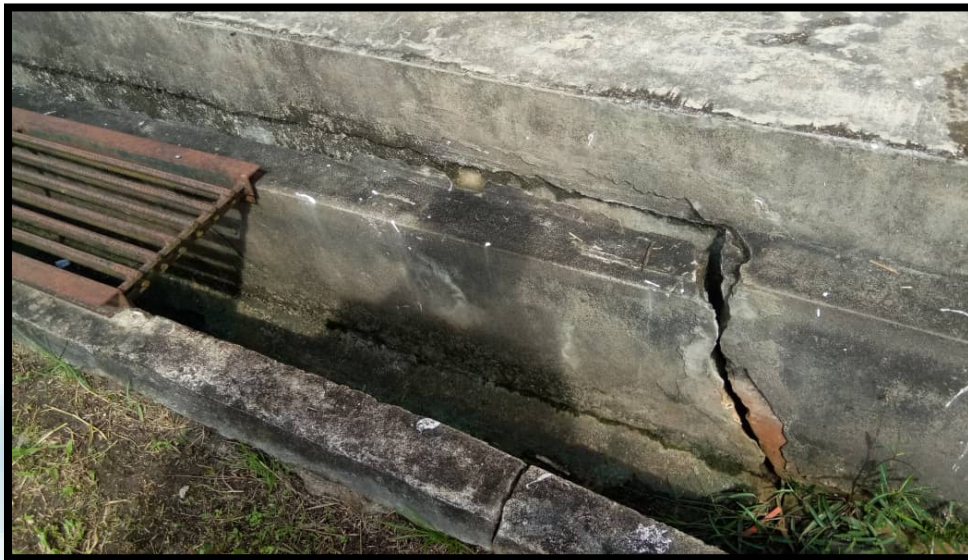
Lokasi: Taska

PENEMUAN	MAKLUMBALAS
<b>F6) Bilik Hadhanah/Taska</b>	
14) Simen pada longkang retak	<b>Menunggu peruntukan untuk penyelenggaraan.</b>
