**MARKAH AUDIT DALAMAN**  
**EKSA SIRI 2/2020**  
**POLITEKNIK MUKAH SARAWAK**  
**18 DISEMBER 2020**

## **PENEMUAN AUDIT DALAM EKOSISTEM KONDUSIF SEKTOR AWAM (EKSA)**

**ZON INDUK  
14 - 18 DISEMBER 2020**

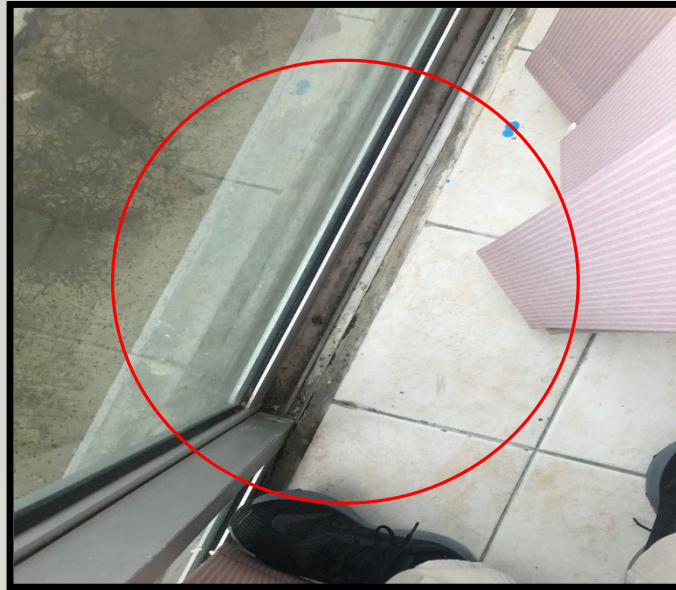
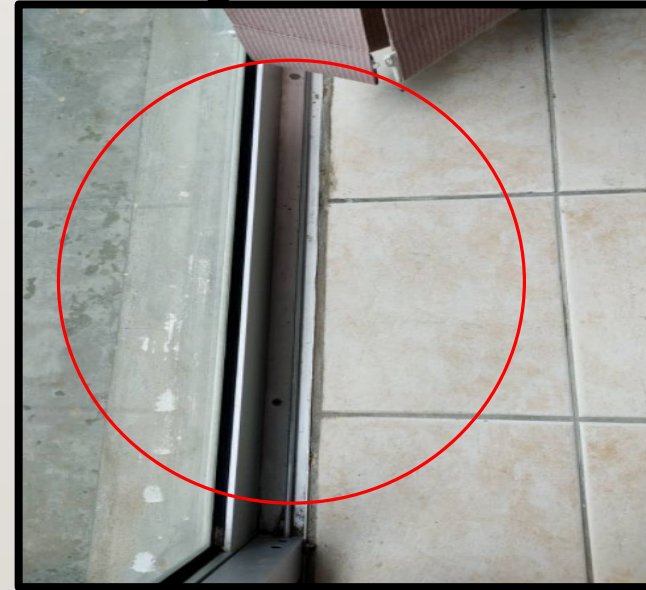
Lokasi : Pejabat Pensyarah

PENEMUAN	PENAMBAHBAIKAN
<b>B2) Dinding dan siling</b>	
1) Terdapat kekotoran dan 'sliding door'	<b>Semua 'sliding door' telah dibersihkan daripada debu</b>

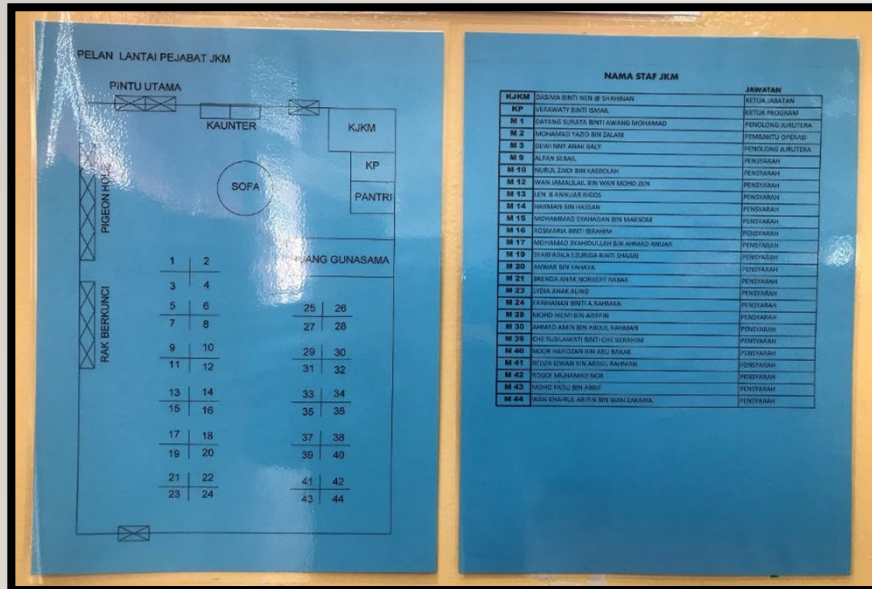
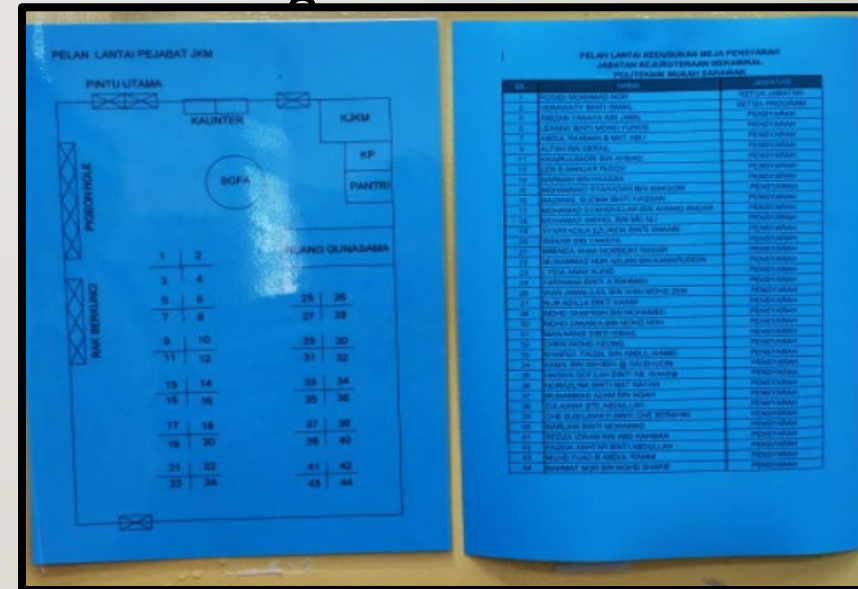
Lokasi: Pejabat Pensyarah

21. Pelan kedudukan lantai tidak dikemaskini

Pelan lantai kedudukan pensyarah telah dikemaskini

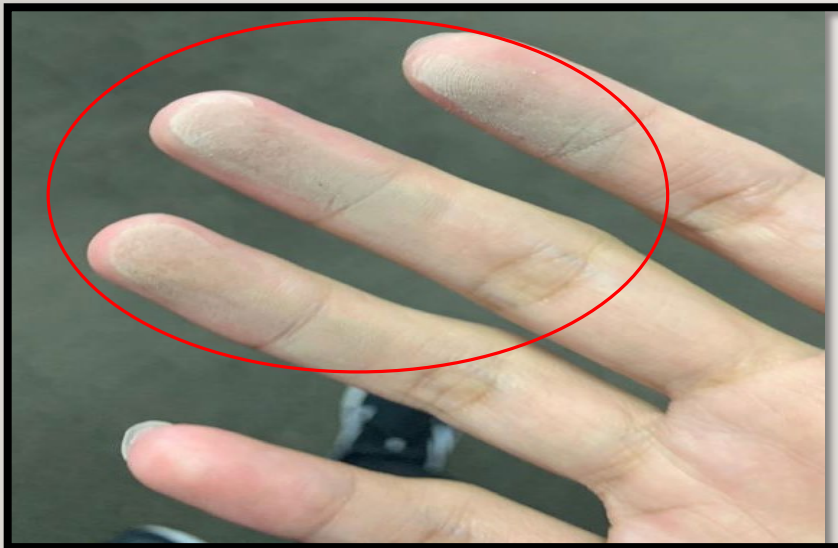
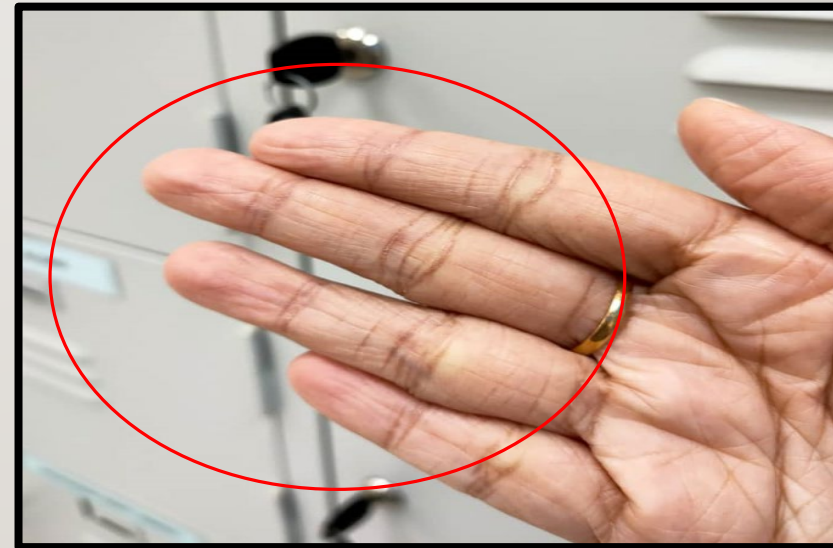
Lokasi: Pejabat  
Pensyarah

PENEMUAN	PENAMBAHBAIKAN
<b>B5) Keadaan Peralatan</b>	
9. Terdapat debu tebal di bahagian atas kebanyakan cabinet di pejabat	<b>Rak/cabinet telah dibersihkan dan bebas daripada debu</b>

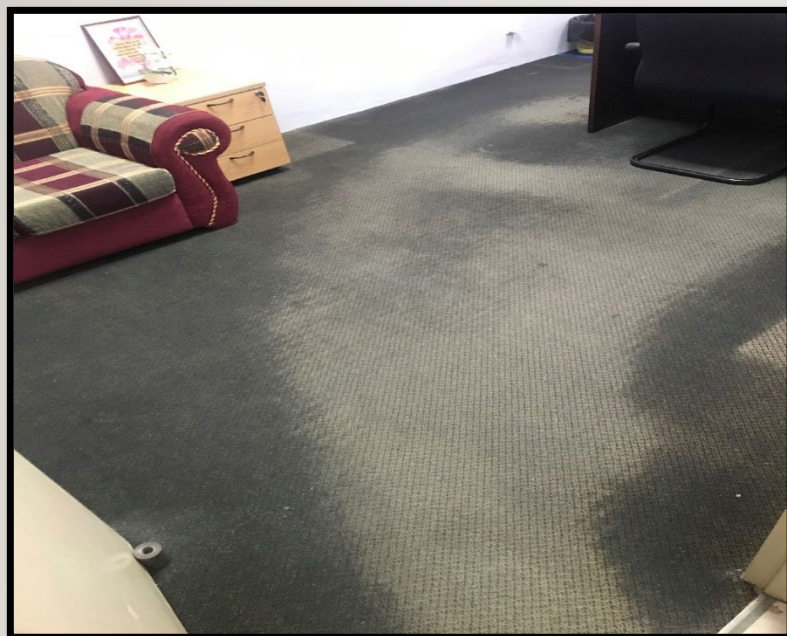
Lokasi: Bilik Ketua  
Jabatan

PENEMUAN	PENAMBAHBAIKAN
Karpet lusuh	Laporan e-Aduan telah dibuat berkenaan karpet yang telah lusuh

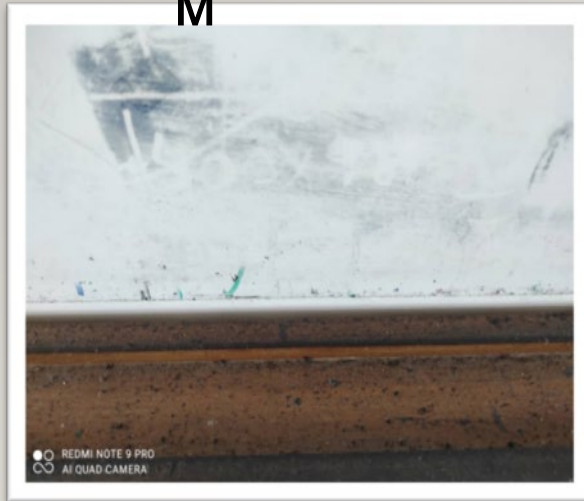
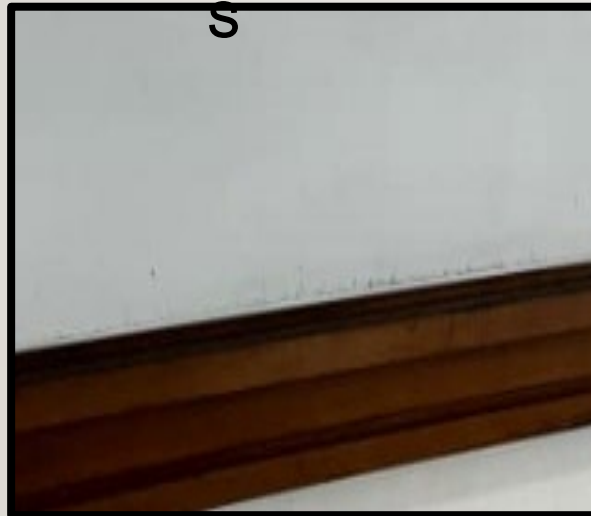
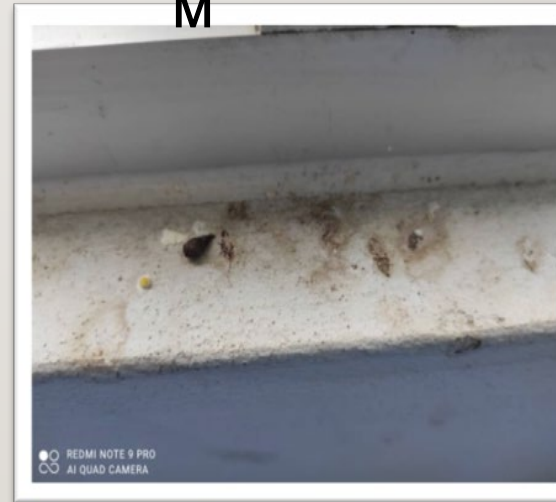
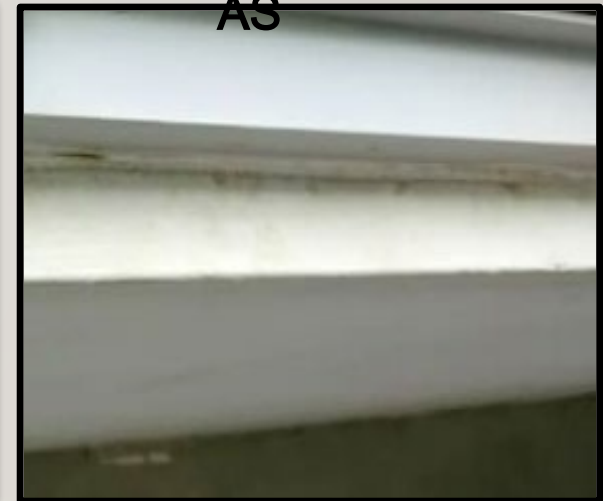
Lokasi: Bilik  
Kuliah

PENEMUAN	PENAMBAHBAIKAN
<b>F1) Bilik Darjah/Kelas</b>	
Terdapat tahi cicak di tepi tingkap dan papan putih tidak bersih.	Tahi cicak dan papan putih telah dibersihkan

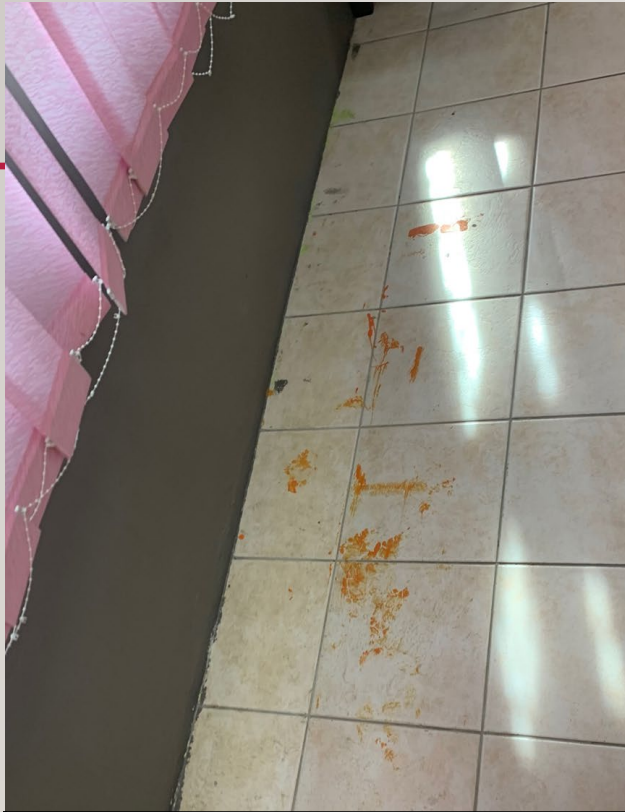
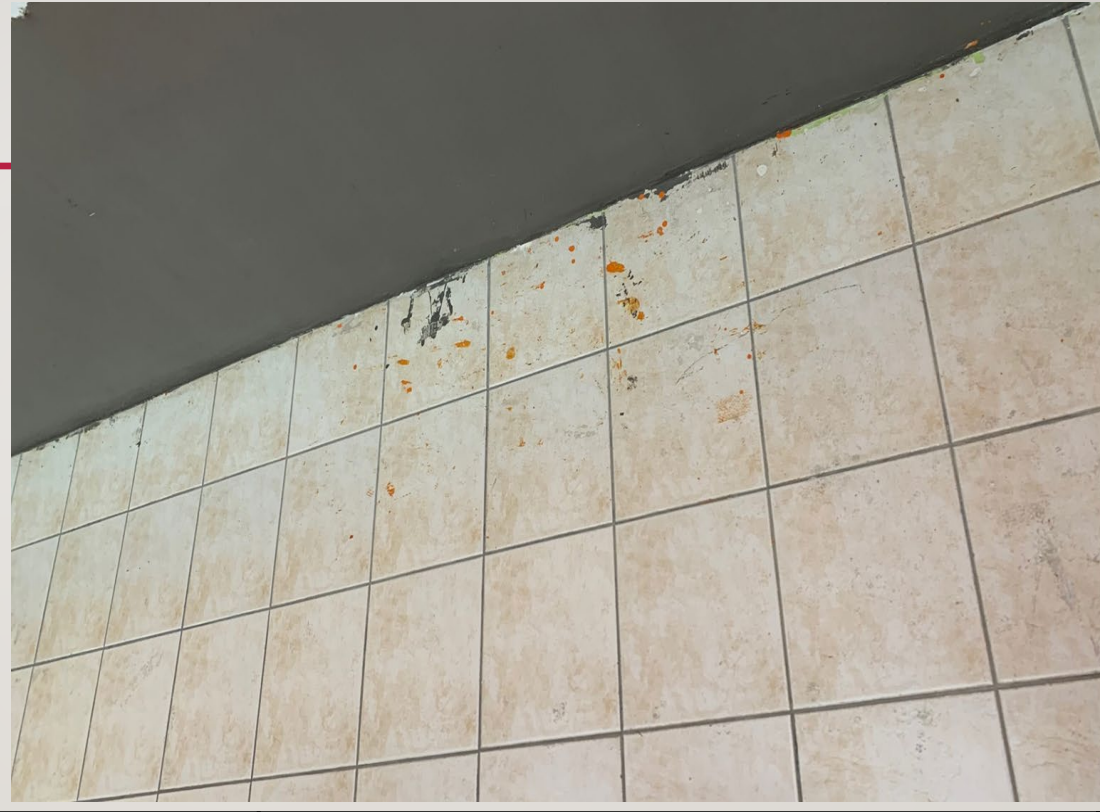
**B1) Lantai**

9) Kesan cat yang ketara

**Menghilangkan kesan cat dengan thinner.**

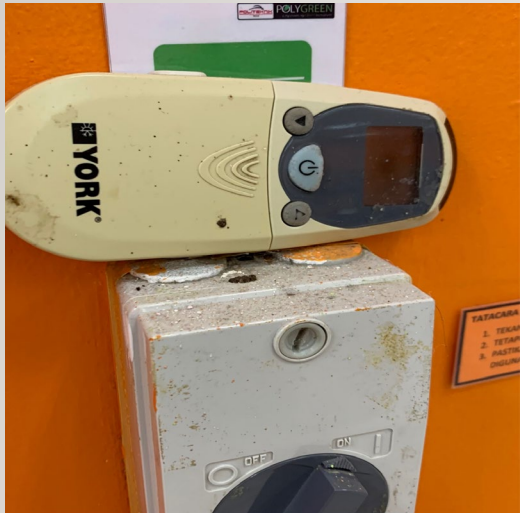
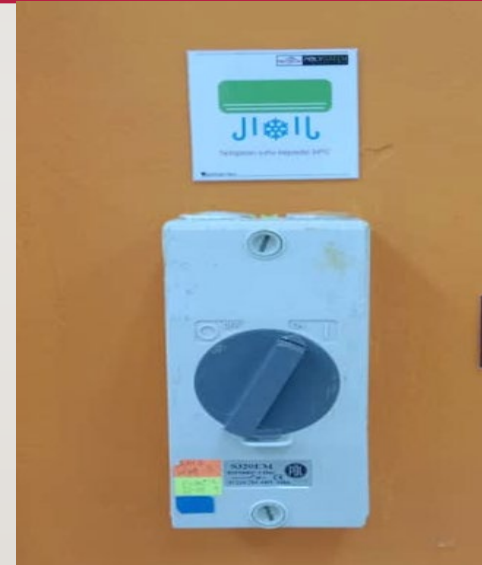
**B3) Lampu & Soket**

5) Suis tidak bersih

**Suis dibersihkan**

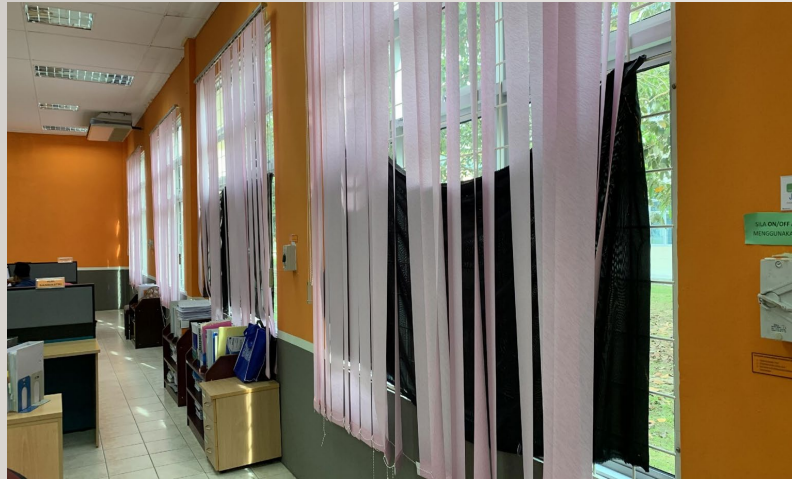
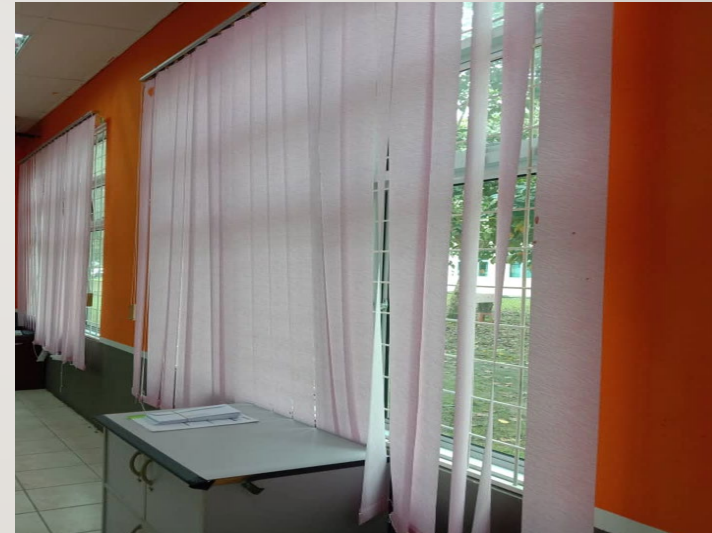
**B3) Dinding & Siling**

4) Hiasan tidak selaras dengan imej korporat

**Hiasan perlu selaras dengan imej korporat**

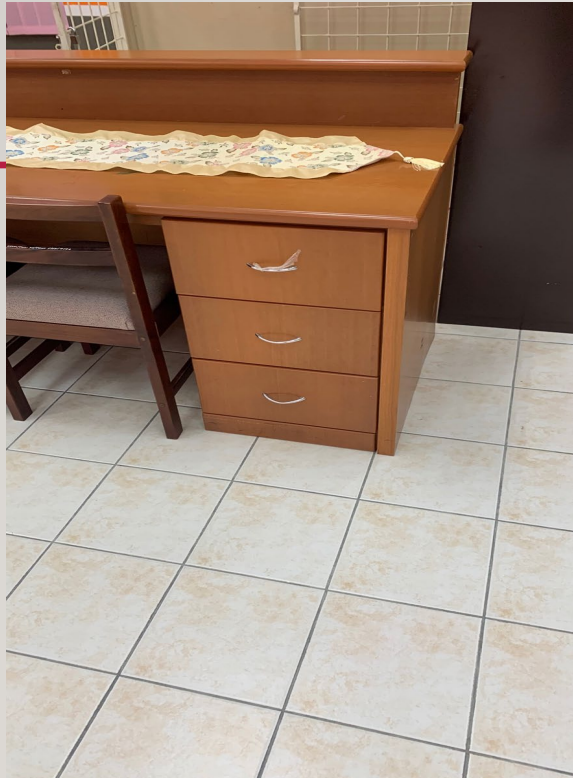
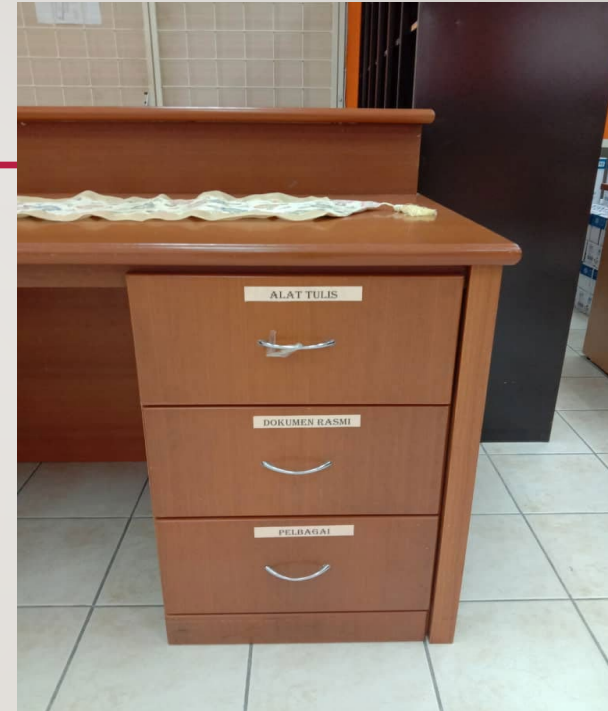
**Keadaan Perlatan**

11) Tiada tanda/label

**Dipamerkan tanda/label**

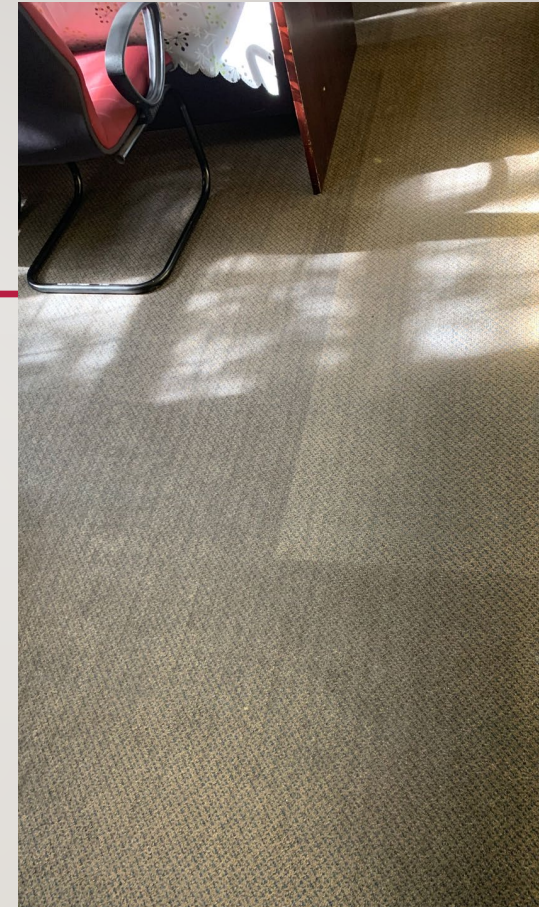
PENEMUAN	CADANGAN PENAMBAHBAIKAN
<b>Penemuan Lain</b>	
Cahaya masuk tidak kondusif dan karpet kelihatan usang	<b>Tingkap digelapkan dan tukar karpet/lantai baru</b> <b>Aduan telah dihantar ke UPPF</b>

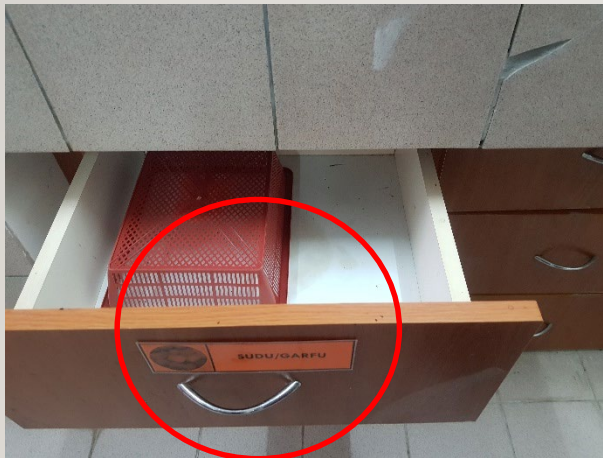
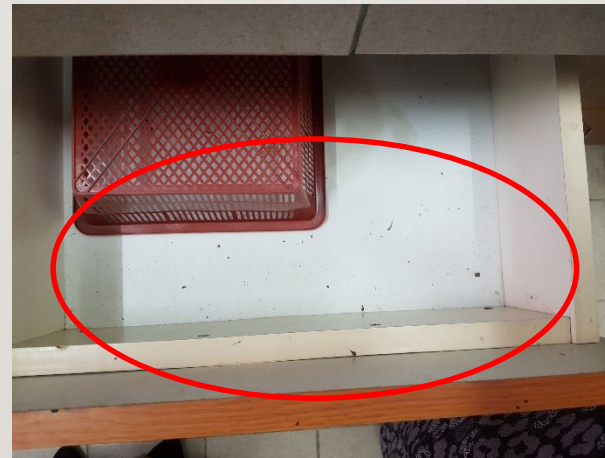
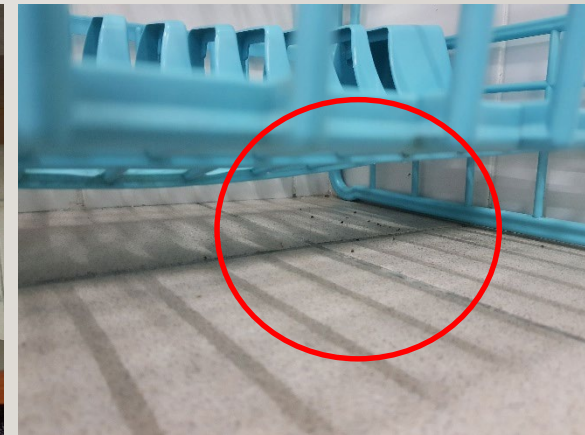
PENEMUAN	CADANGAN PENAMBAHBAIKAN
<b>C9) Pantri/Tempat Minum</b>	
29. Label laci tidak sama dengan bahan yang di simpan, tidak kemas & tidak bersih.	<b>29. Memastikan laci dilabel dengan betul, barang di susun dengan kemas dan berada dalam keadaan yang bersih.</b>

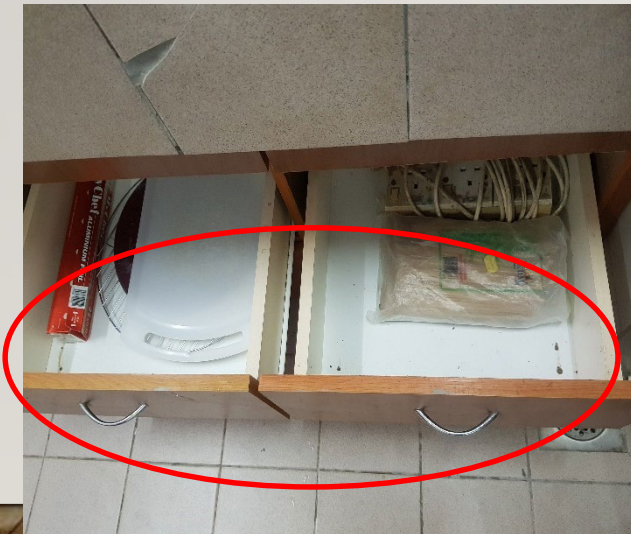
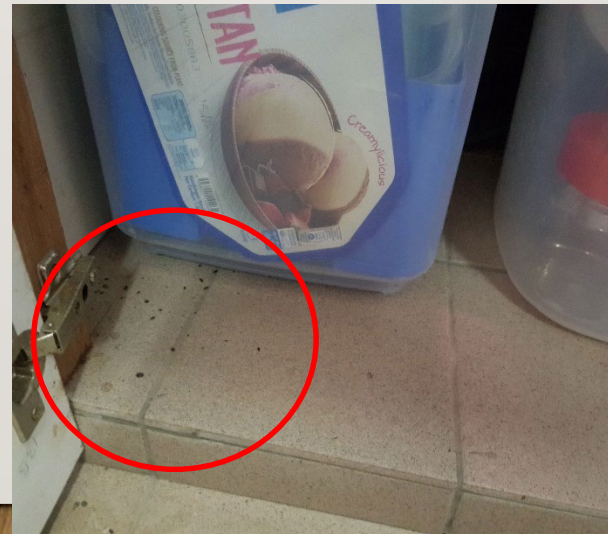
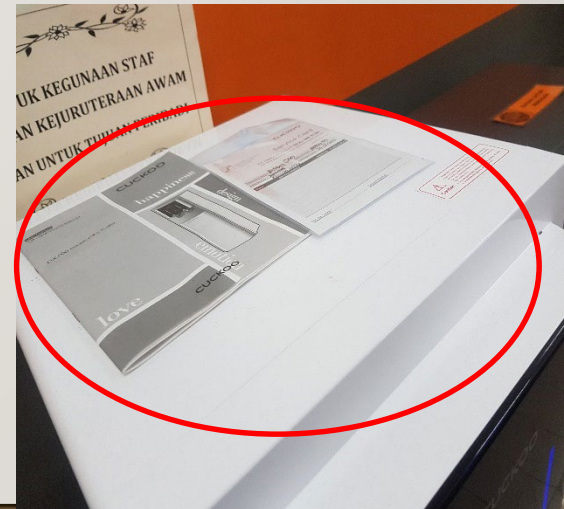
PENEMUAN	CADANGAN PENAMBAHBAIKAN
<b>C9) Pantri/Tempat Minum</b>	
29.Laci tidak dilabel,tidak kemas,tidak bersih & terdapat najis lipas.	<b>29.Memastikan laci dilabel dengan betul,barang di susun dengan kemas dan berada dalam keadaan yang bersih.</b>

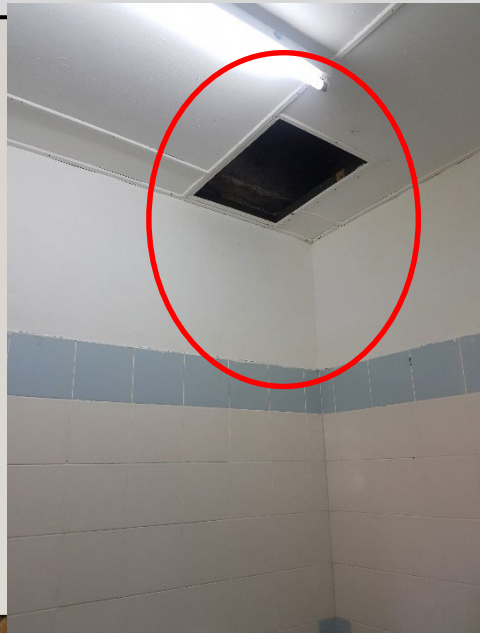
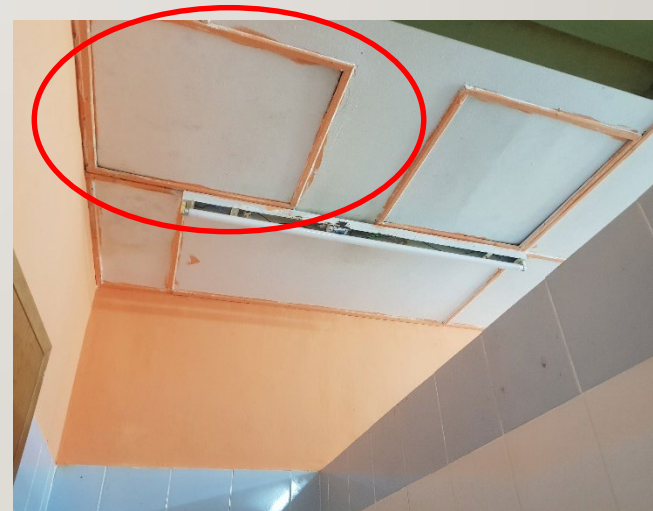
PENEMUAN	CADANGAN PENAMBAHBAIKAN
<b>C10) Tandas</b>	
31. Siling tandas tidak di tutup 31. Penutup lampu terbuka	31. Memastikan persekitaran tandas selamat di gunakan.  <b>Aduan telah dibuat ke UPPF</b>

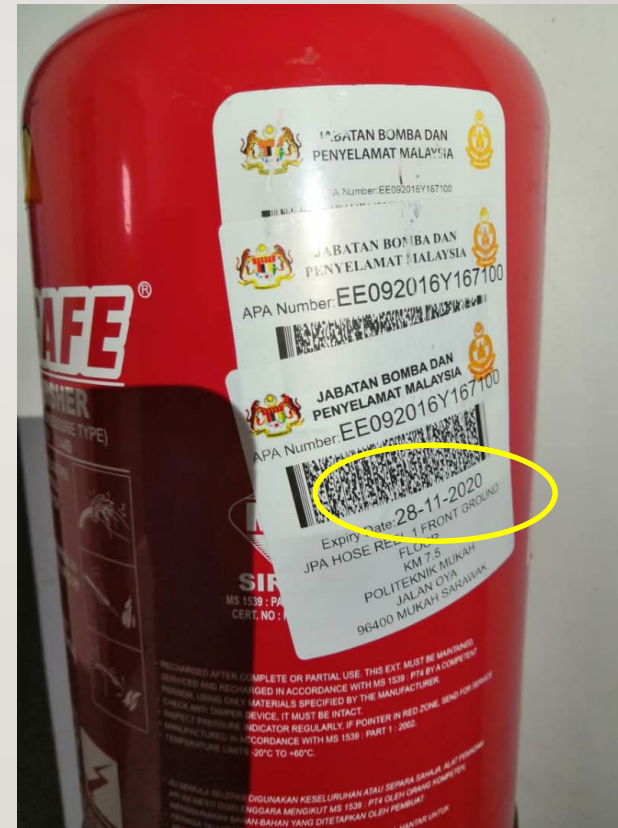
**FIRE EXTINGUISHER TAMAT TEMPOH**  
**LOKASI : SEMUA ZON**

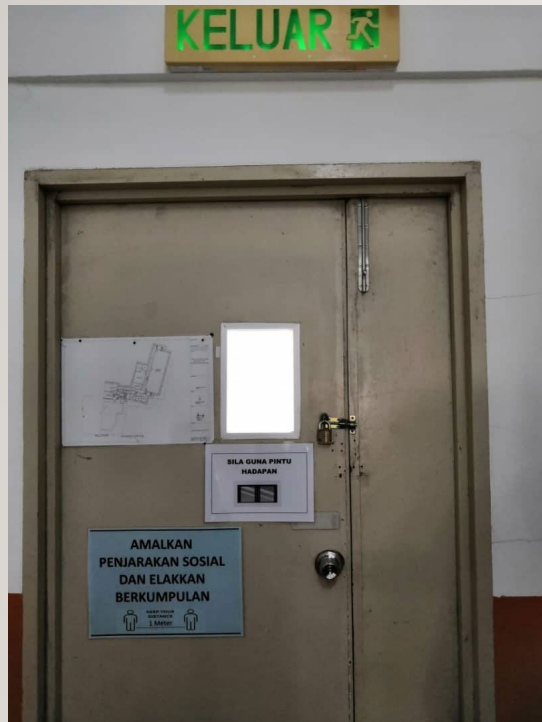
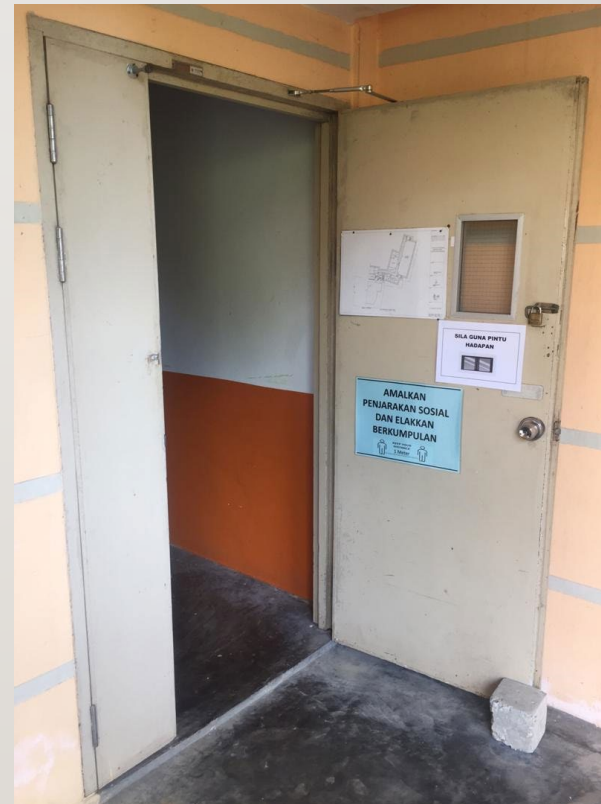
**LALUAN KECEMASAN BERKUNCI**  
**LOKASI : ZON KERANJI (ARAS 1)**

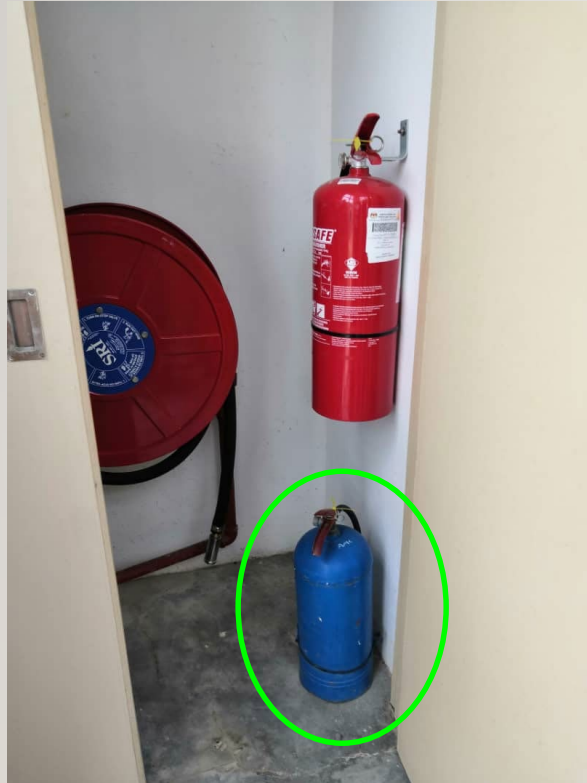
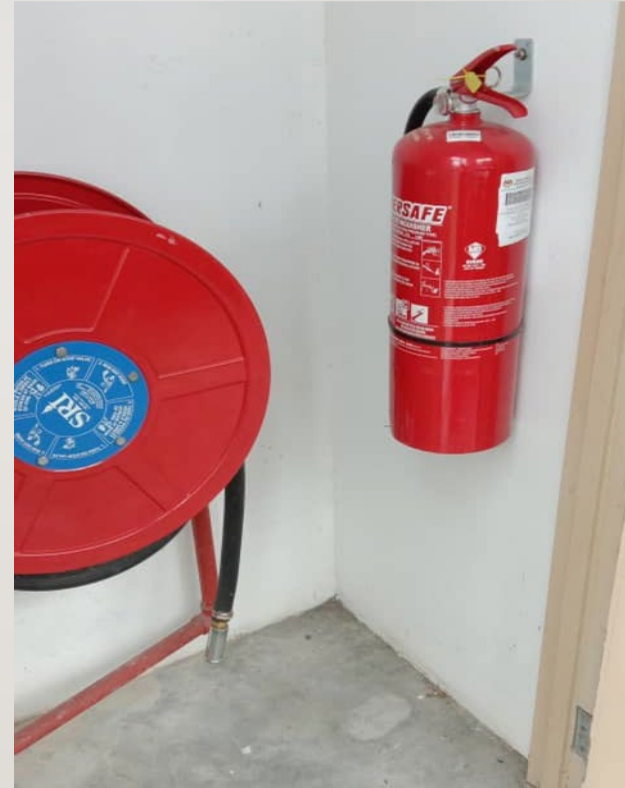
**KEBERADAAN TONG GAS DI TEMPAT YANG TIDAK SEPATUTNYA**  
**LOKASI : ZON KERANJI (ARAS 1)**

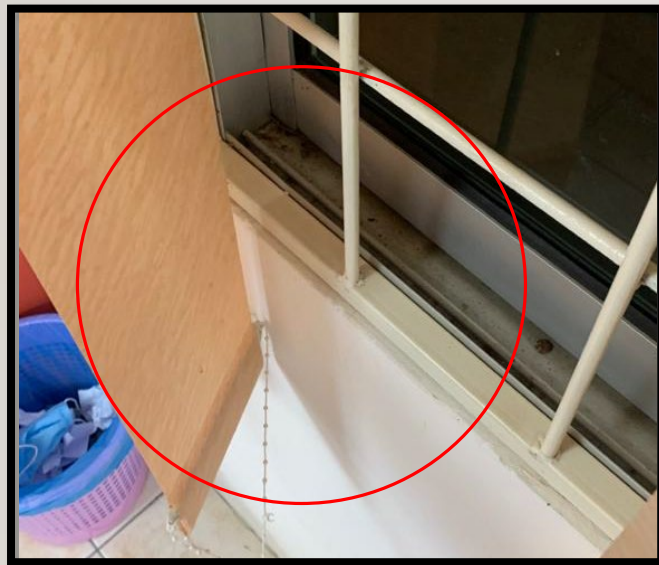
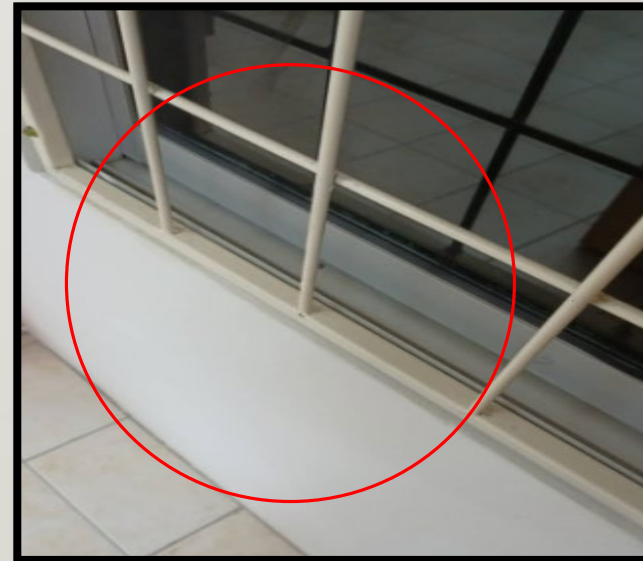
LOKASI : PEJABAT STAF

PENEMUAN	CADANGAN PENAMBAHBAIKAN
<b>B2) Dinding dan siling</b>	
1) Terdapat kekotoran dan 'sliding' tingkap	'Sliding' tingkap telah dibersihkan dari kotoran dan tahi cicak.

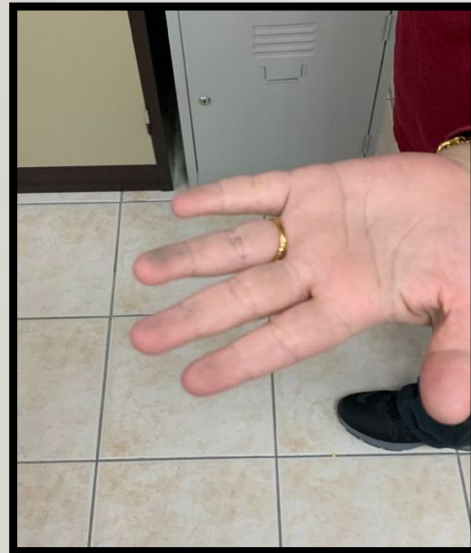
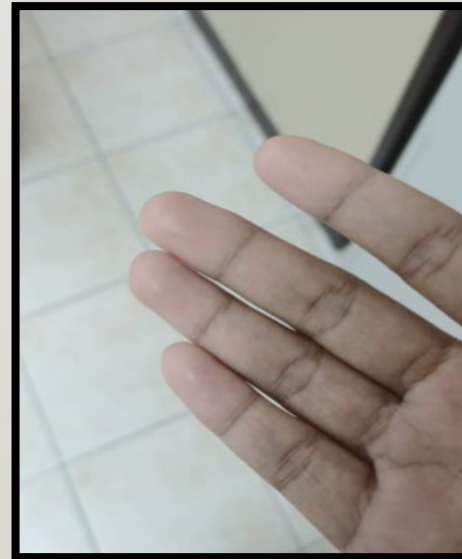
LOKASI : PEJABAT STAF

PENEMUAN	CADANGAN PENAMBAHBAIKAN
<b>B5) Keadaan Peralatan</b>	
12. Terdapat debu tebal di atas rak kabinet	Semua rak telah dipastikan bebas debu dan dibersihkan

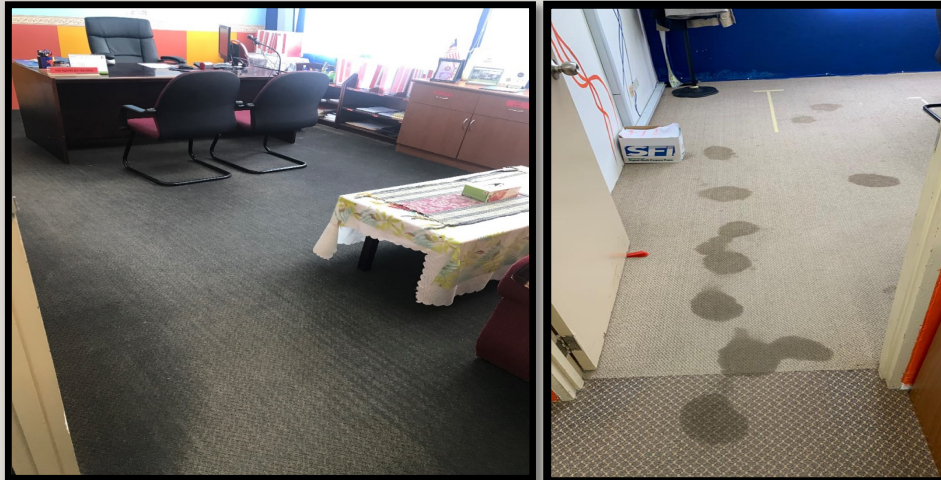
LOKASI : BILIK PEGAWAI

PENEMUAN	CADANGAN PENAMBAHBAIKAN
Karpet lusuh	Laporan e-Aduan telah dibuat berkenaan karpet yang telah lusuh

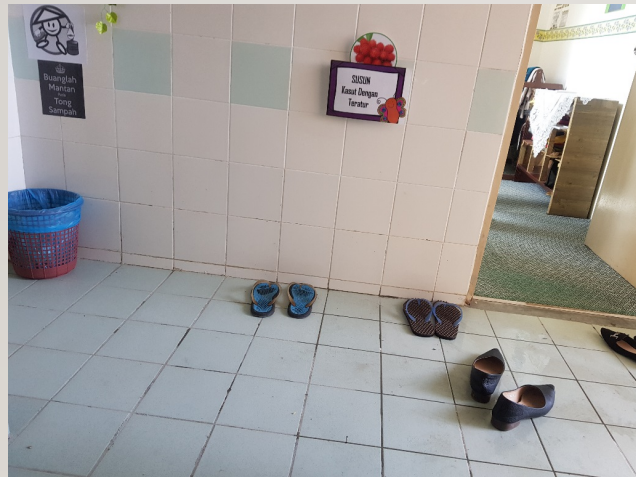
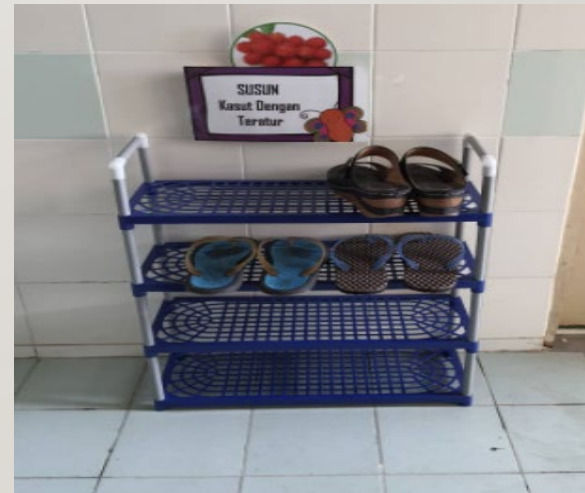
LOKASI : SURAU

PENEMUAN	CADANGAN PENAMBAHBAIKAN
<b>C7) Surau/Bilik Solat</b>	
20. Tiada di sediakan tempat letak/rak kasut di surau	20. Rak kasut telah disediakan dan di susun dengan kemas.

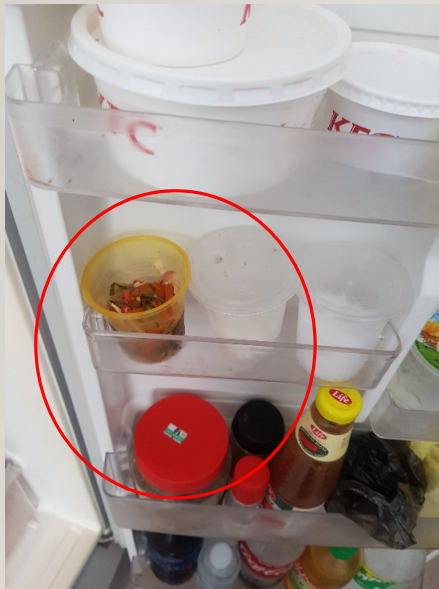
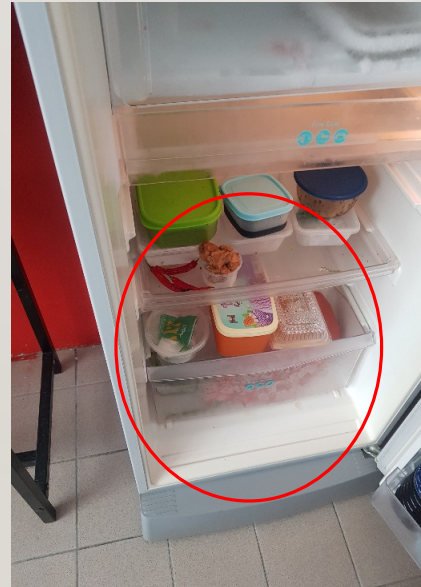
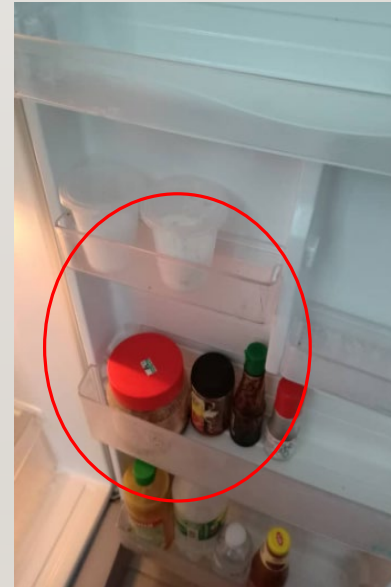
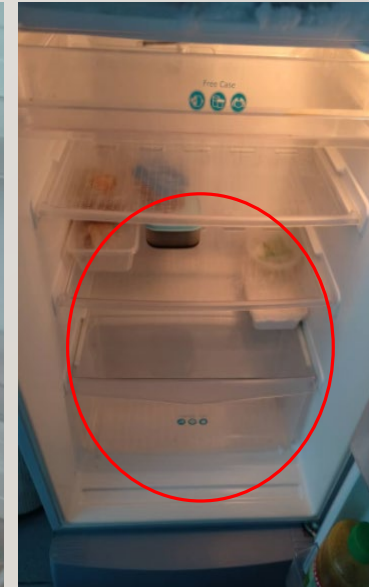
LOKASI : PANTRY

PENEMUAN	CADANGAN PENAMBAHBAIKAN
<b>C9) Pantri/Tempat Minum</b>	
30. Terdapat makanan yang telah lama di biarkan di dalam peti sejuk & tidak bersih.	30. Peti sejuk telah dibersihkan & selamat di gunakan.

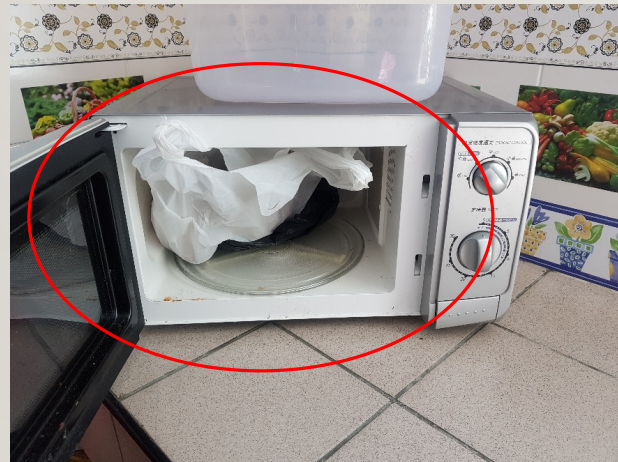
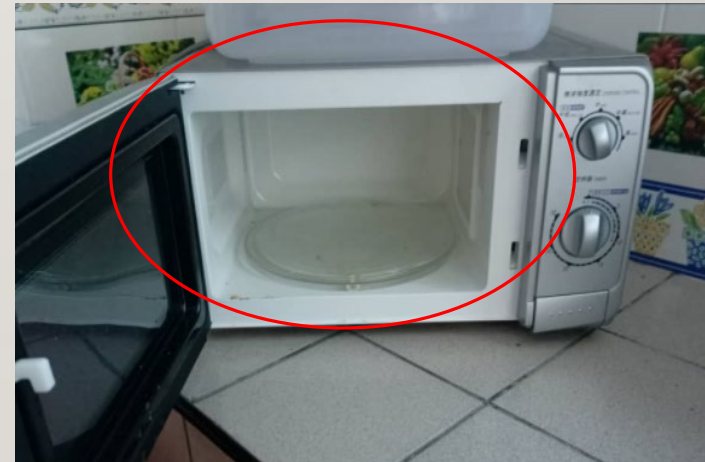
LOKASI : PANTRY

PENEMUAN	CADANGAN PENAMBAHBAIKAN
<b>C9) Pantri/Tempat Minum</b>	
30. Terdapat plastik/bungkusan yang tidak digunakan di dalam microwave.	30. Microwave telah dibersihkan & selamat digunakan.

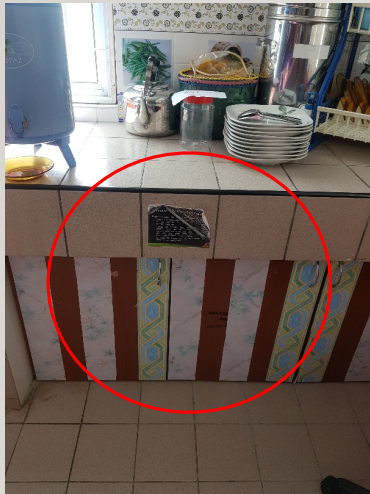
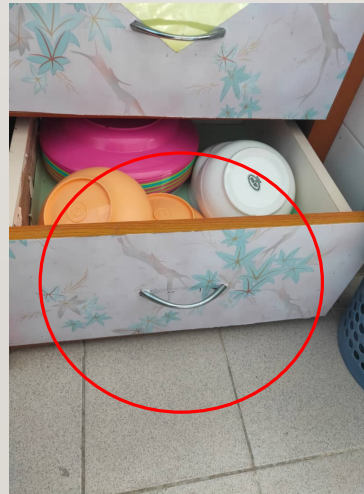
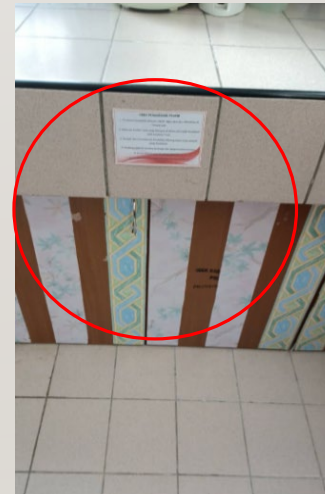
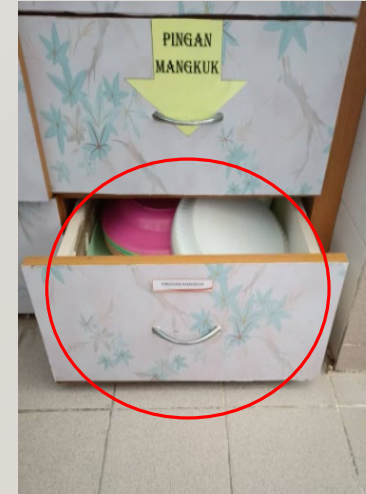
LOKASI : PANTRY

PENEMUAN	CADANGAN PENAMBAHBAIKAN
<b>C9) Pantri/Tempat Minum</b>	
30. Tiada dilekatkan label pada laci/kabinet penyimpanan bahan.	30. Setiap laci / kabinet telah dilabel & disusun bagi memastikan ianya berada dalam keadaan bersih & kemas.

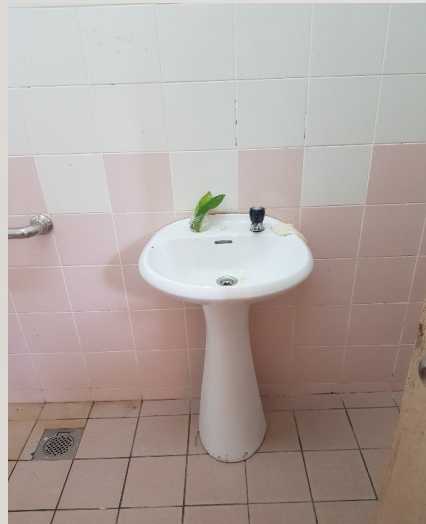
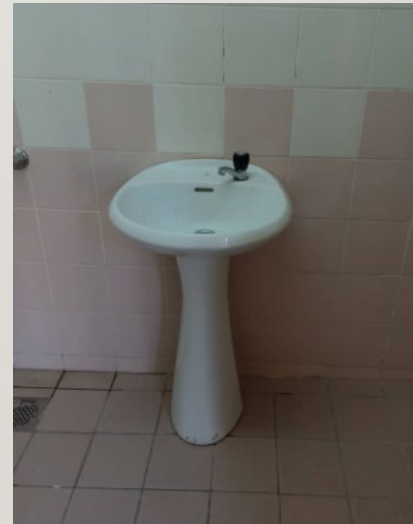
LOKASI :TANDAS OKU

PENEMUAN	CADANGAN PENAMBAHBAIKAN
<b>C10) Tandas</b>	
31. Lantai basah & sinki tandas OKU tidak berada dalam keadaan yang bersih.	31. Tandas OKU telah dibersihkan dan selamat digunakan.

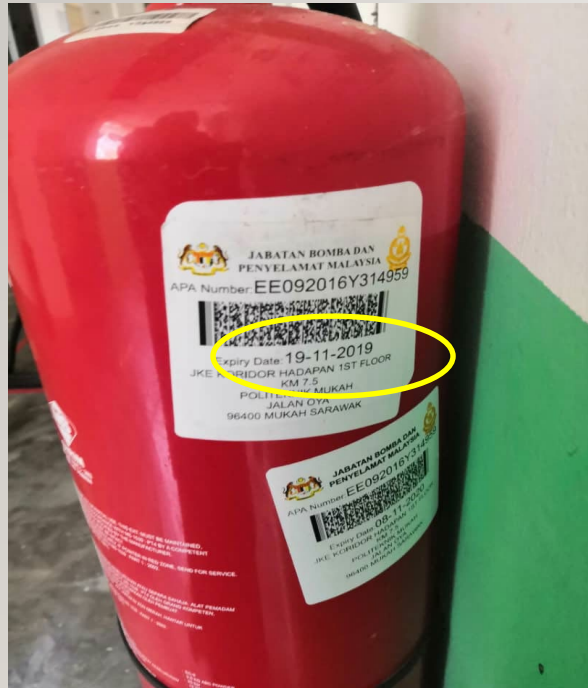
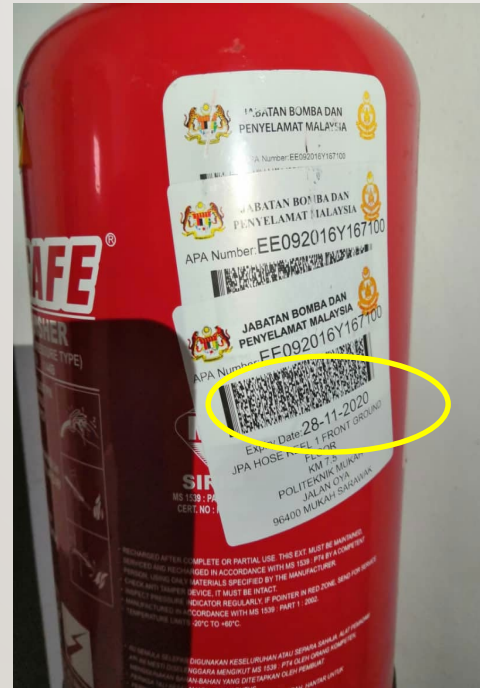
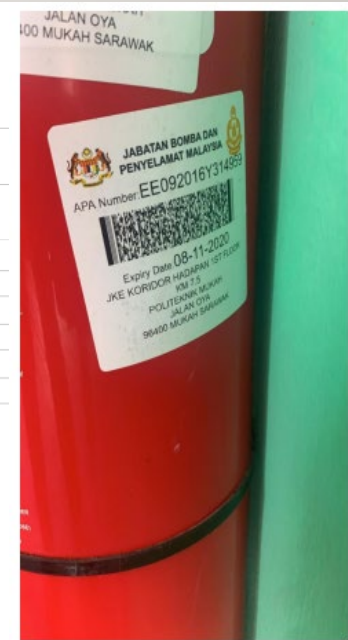
Keterangan Kerosakan  
ALAT PEMADAM API TAMAT TEMPOH

**FIRE EXTINGUISHER TAMAT TEMPOH  
LOKASI : SEMUA ZON**

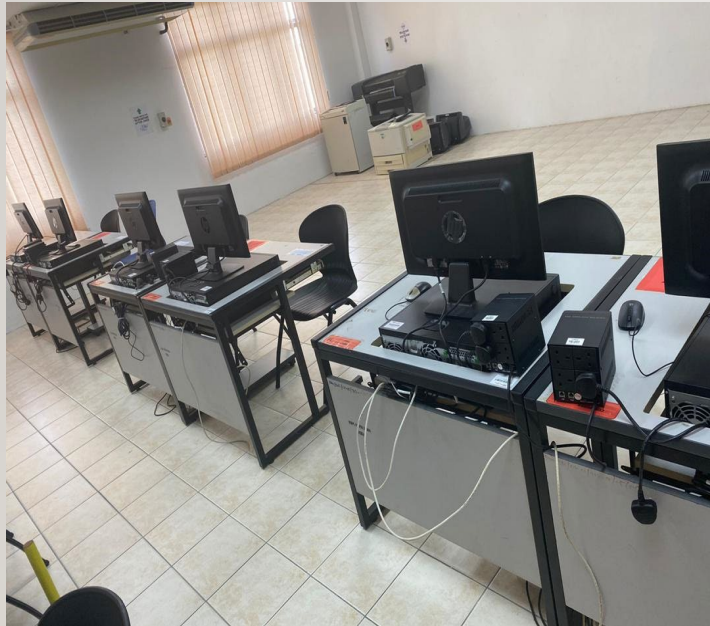
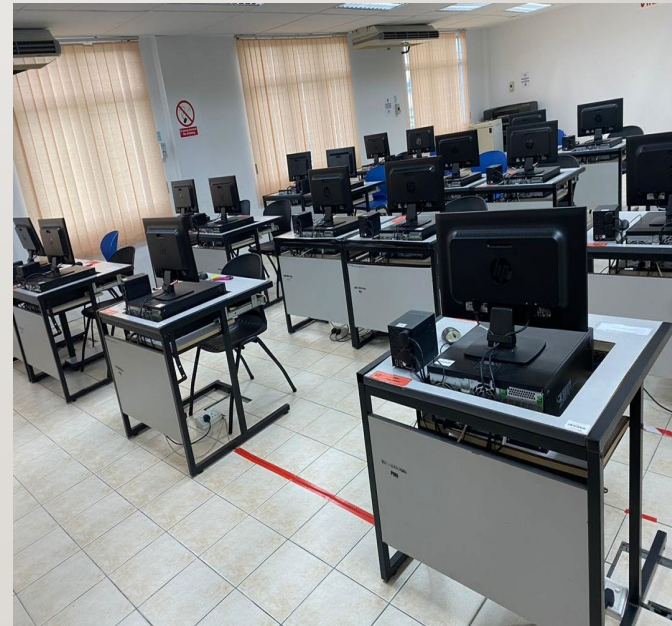
**PENDAWAIAN KABEL KOMPUTER TIDAK DIKEMASKAN  
LOKASI : ZON RAMBUTAN (MAKMAL PENGATURCARAAN  
KOMPUTER ARAS 2)**

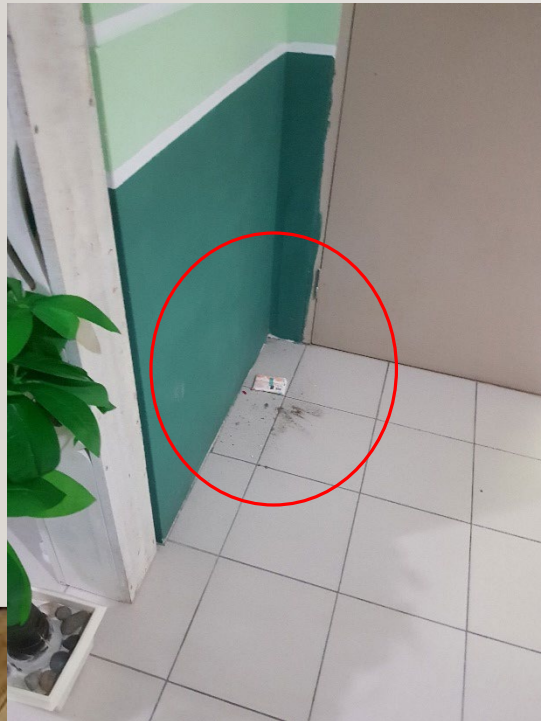
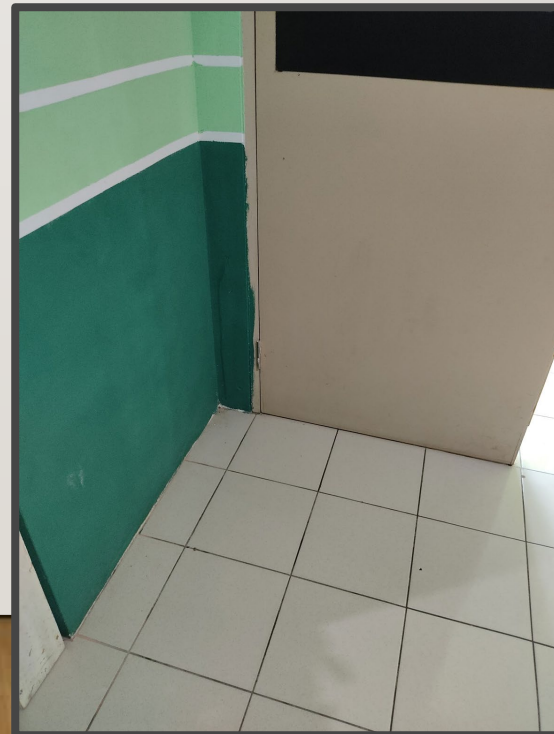
PENEMUAN	CADANGAN PENAMBAHBAIKAN
<b>C4) Laluan utama/Koridor</b>	
12.Terdapat sampah di laluan koridor.	12.Memastikan laluan koridor bersih.
