**MARKAH AUDIT DALAMAN**  
**EKSA SIRI 2/2020**  
**POLITEKNIK MUKAH SARAWAK**  
**18 DISEMBER 2020**

## **PENEMUAN AUDIT DALAM EKOSISTEM KONDUSIF SEKTOR AWAM (EKSA)**

**ZON INDUK  
14 - 18 DISEMBER 2020**

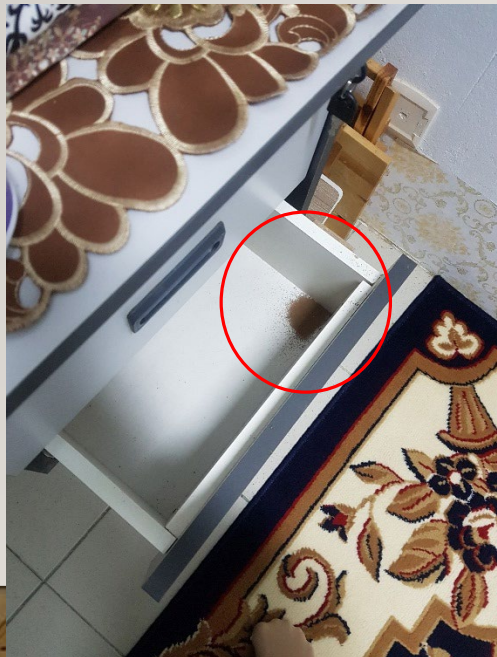
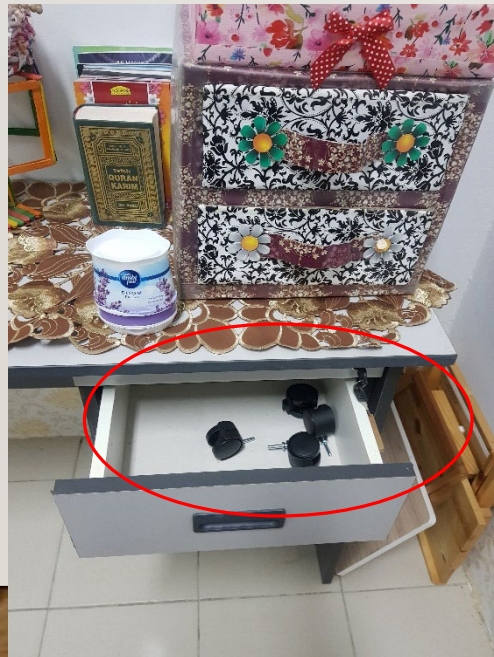
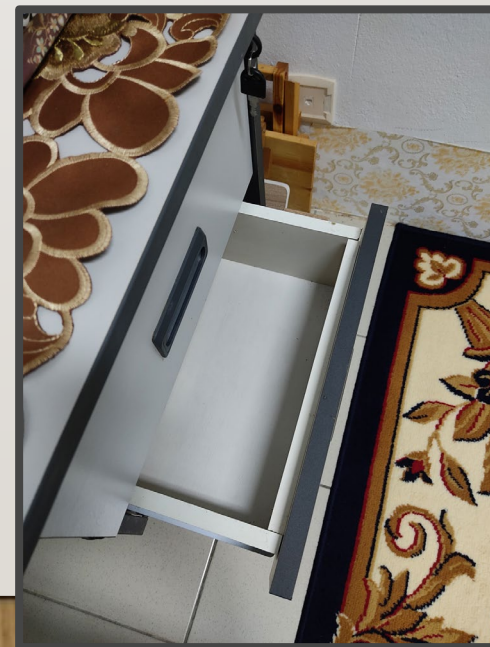
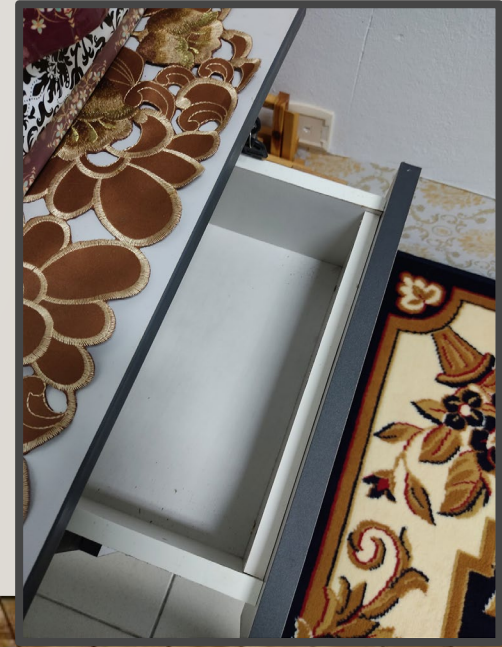
PENEMUAN	CADANGAN PENAMBAHBAIKAN
<b>C7) Surau/Bilik Solat</b>	
20. Laci di surau tidak bersih & terdapat peralatan yang tidak disimpan dengan kemas	20. Memastikan laci berada dalam keadaan yang kemas & bersih.

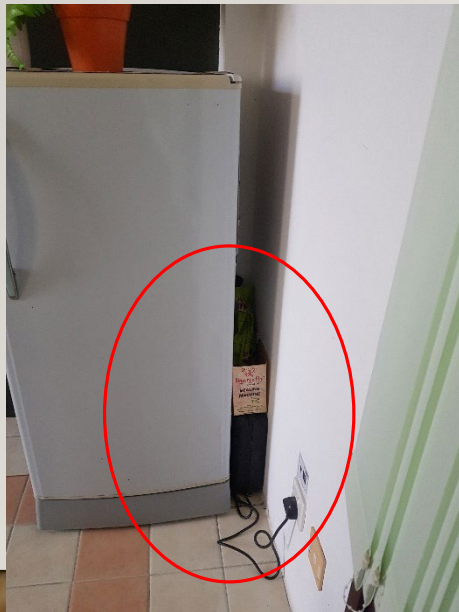
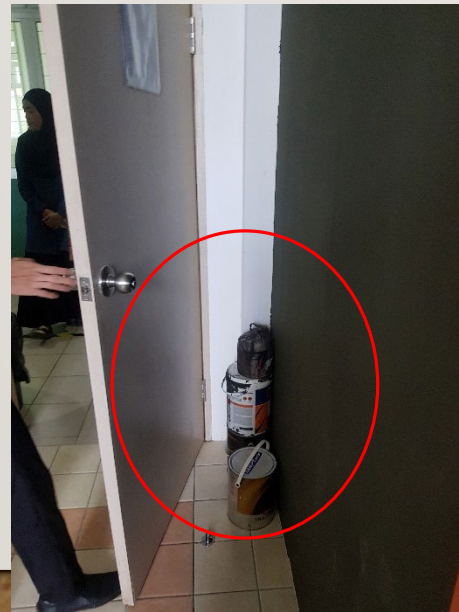
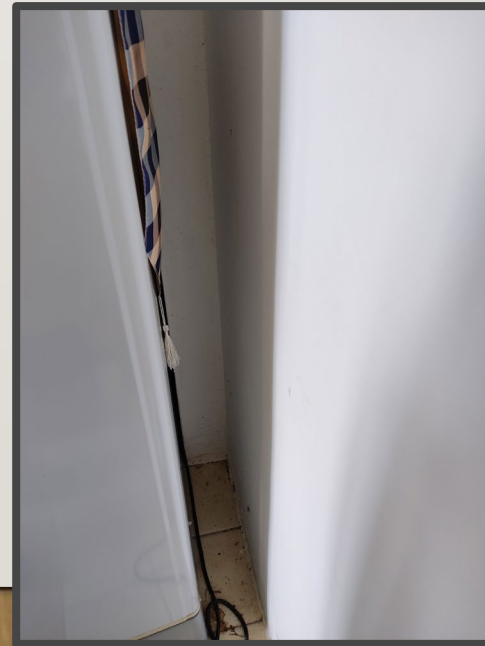
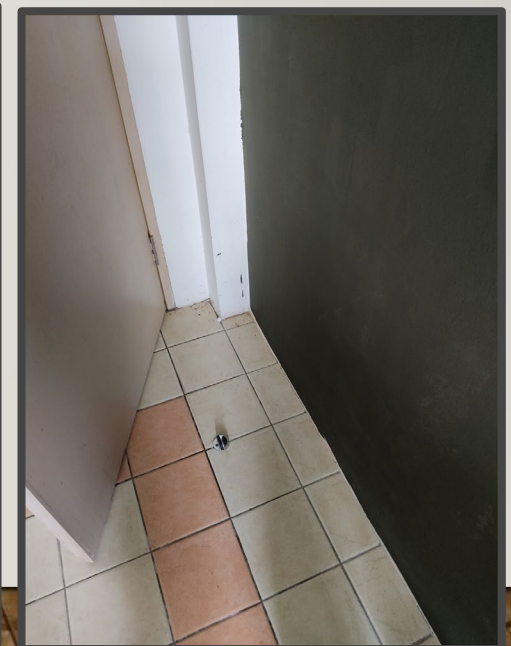
PENEMUAN	CADANGAN PENAMBAHBAIKAN
<b>C9) Pantri/Tempat Minum</b>	
30. Terdapat barangan yang di letakkan di tempat yang tidak sesuai.	30. Memastikan barangan disimpan di tempat yang sesuai & disusun dengan kemas.

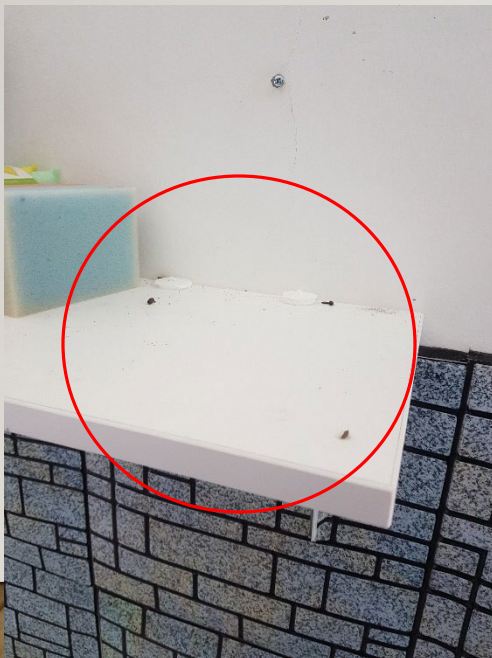
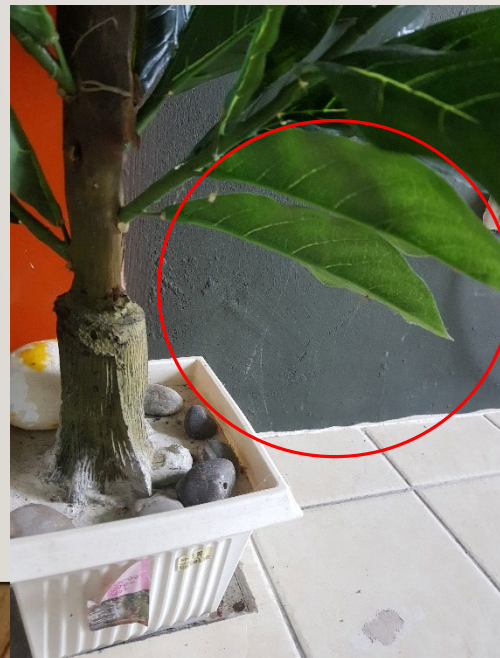
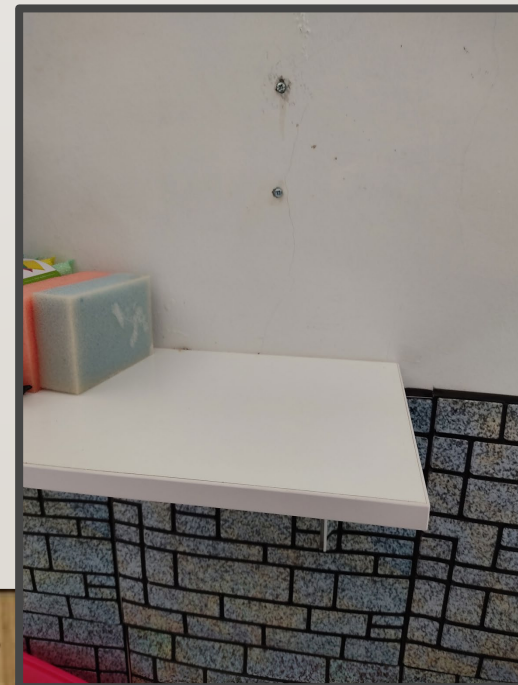
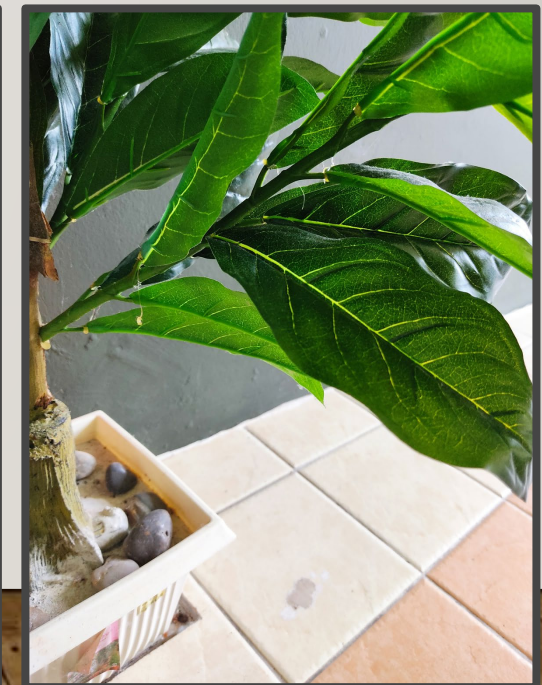
PENEMUAN	CADANGAN PENAMBAHBAIKAN
<b>C9) Pantri/Tempat Minum</b>	
30. Terdapat najis cicak di atas rak & sawang di dalam pantri.	30. Memastikan pantri berada dalam keadaan yang bersih.

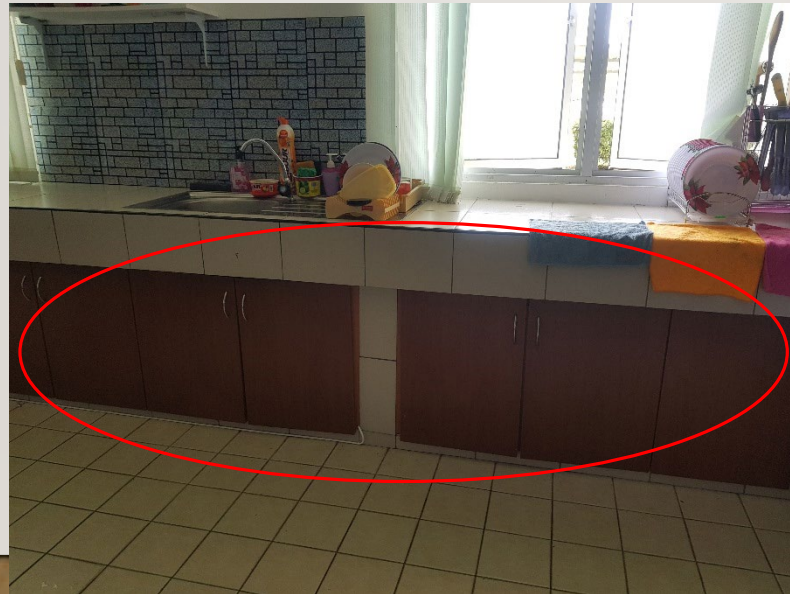
PENEMUAN	CADANGAN PENAMBAHBAIKAN
<b>C9) Pantri/Tempat Minum</b>	
30. Tiada dilekatkan label pada laci/kabinet penyimpanan bahan.	30. Memastikan setiap laci / kabinet dilabel & berada dalam keadaan bersih & kemas.

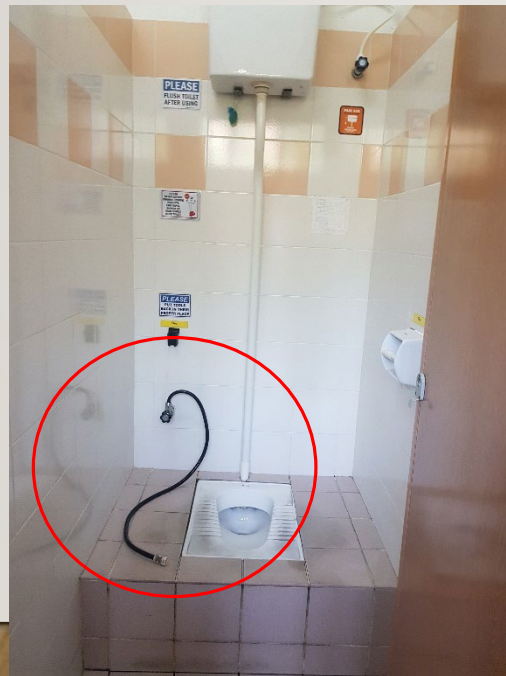
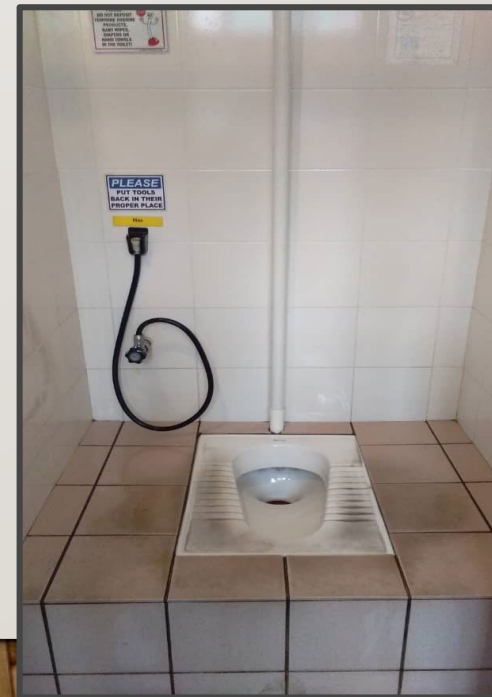
33. Hos air tidak di sangkut di tempat yang sepatutnya.

31. Memastikan hos diletakkan di tempat yang sepatutnya..

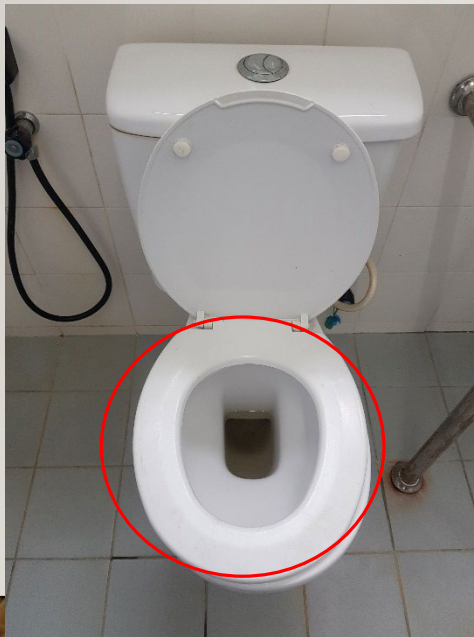
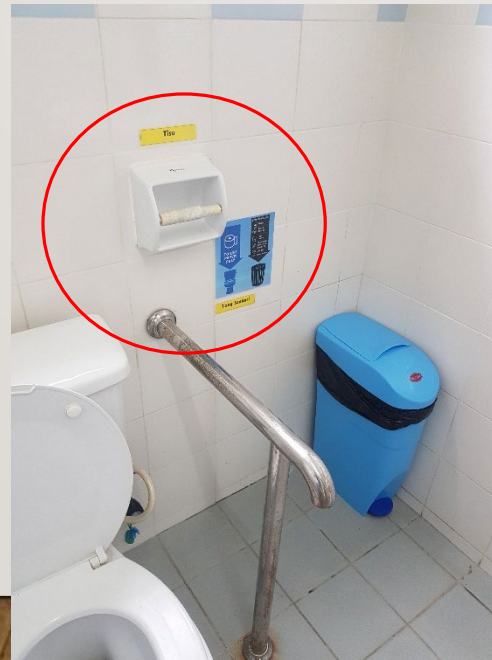
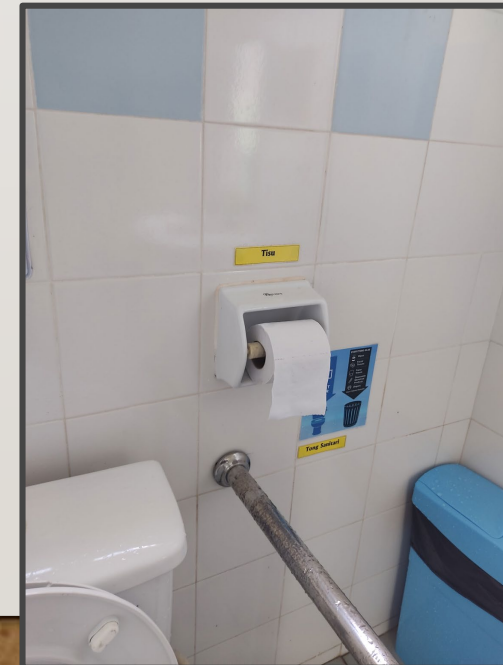
PENEMUAN	CADANGAN PENAMBAHBAIKAN
<b>C10) Tandas</b>	
31. Tandas tidak bersih. 36. Tidak disediakan tisu di dalam tandas OKU.	31. Memastikan tandas berada dalam keadaan bersih dan peralatan tambahan seperti tisu disediakan.

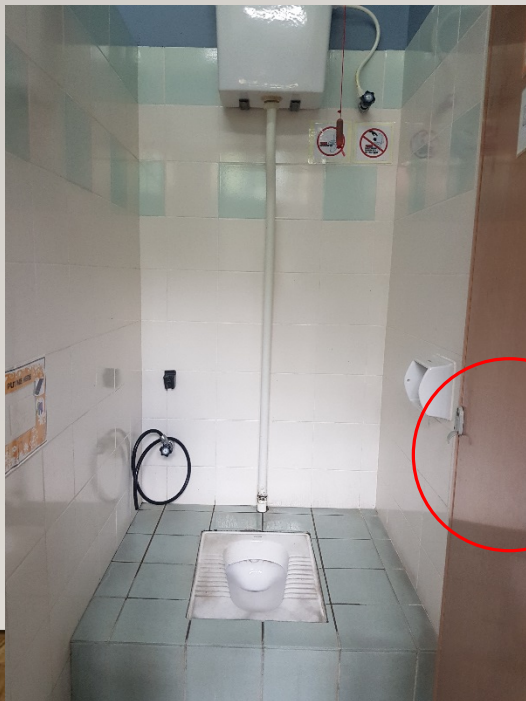
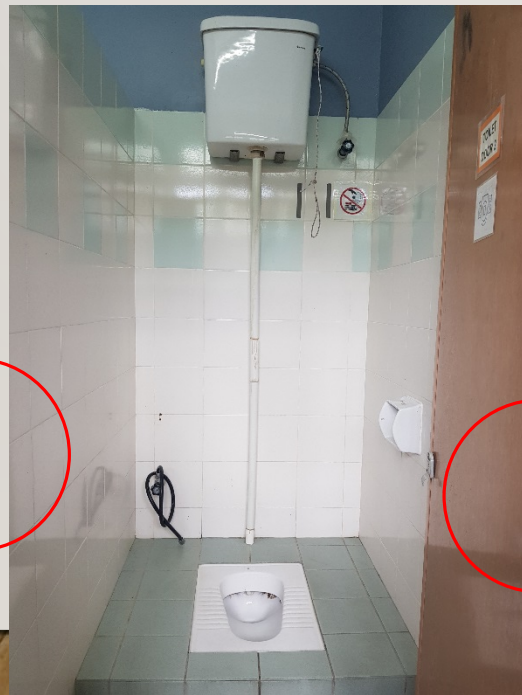
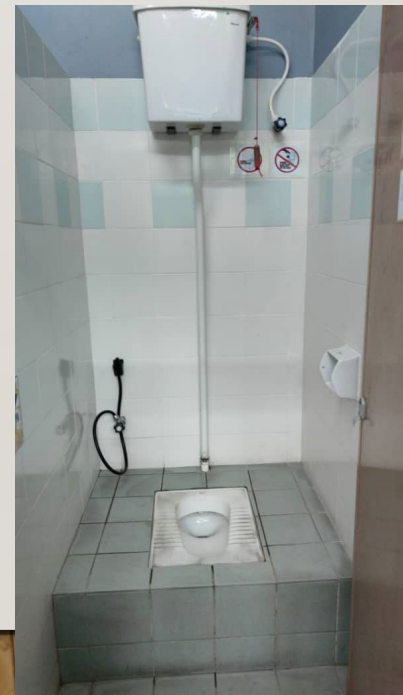
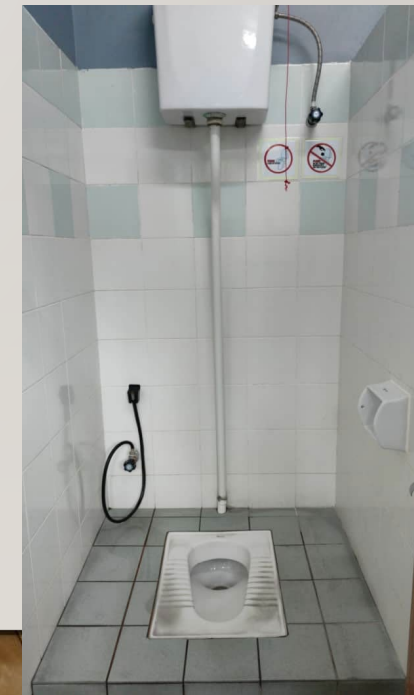
PENEMUAN	CADANGAN PENAMBAHBAIKAN
<b>C10)Tandas</b>	
33.Hos air tidak disangkut di tempat sepatutnya.	33.Memastikan hos diletakkan di tempat yang betul.

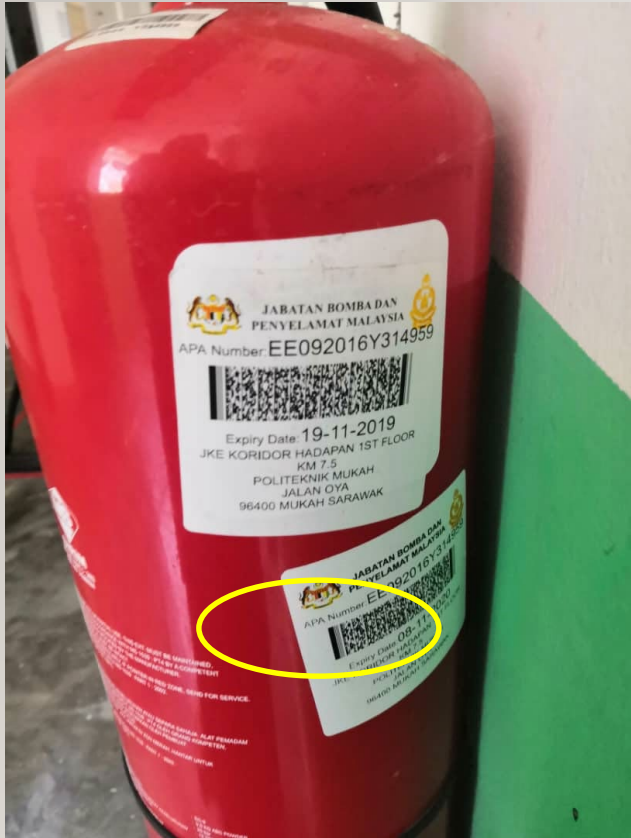
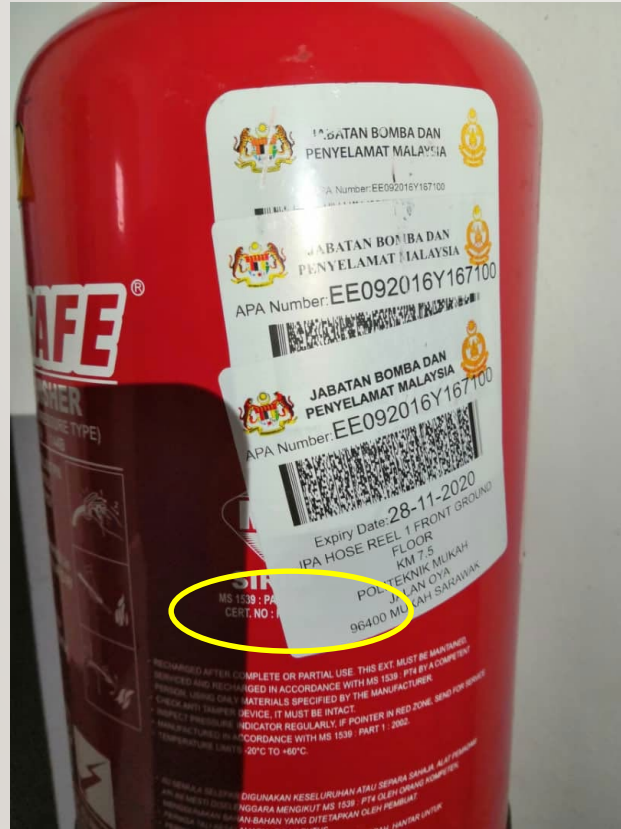
**FIRE EXTINGUISHER TAMAT TEMPOH**  
**LOKASI : SEMUA ZON**

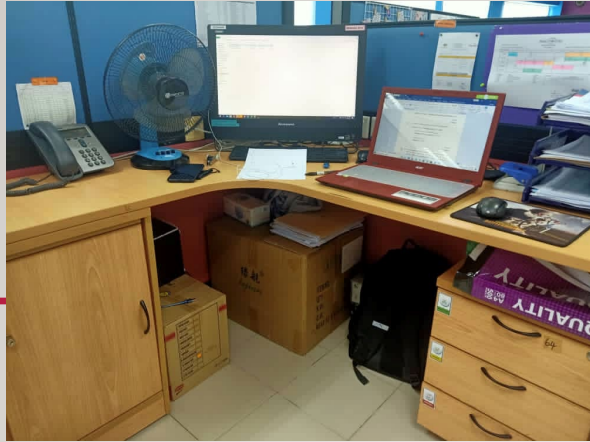
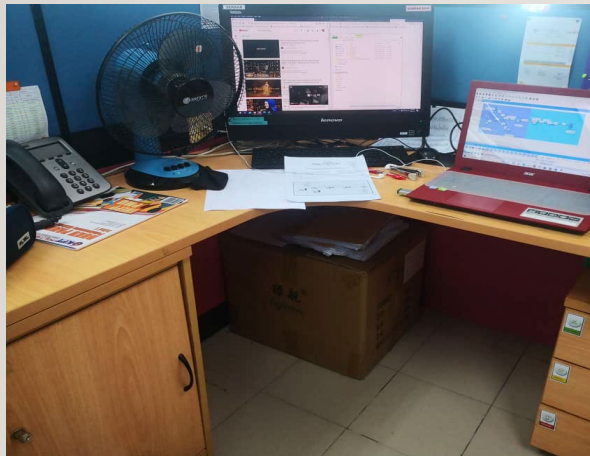
Terdapat dua kotak di bawah meja

<b>Penemuan</b>	<b>Cadangan</b>
<b>B4 SUSUN ATUR PERALATAN</b>	
7 Susunan laci meja/mobile pedestal tidak seragam	Menyeragamkan susunan agar nampak lebih kemas
<b>Penemuan</b>	<b>Cadangan</b>
<b>B5 KEADAAN PERALATAN</b>	
9 Alat tulis tidak kemas dan teratur di atas meja	Hanya meletakkan alat tulis yang sentiasa digunakan di atas meja
<b>Penemuan</b>	<b>Cadangan</b>
<b>B9 MEJA KERJA WARGA/KUBIKEL KERJA</b>	
Terdapat lebih daripada satu kotak di bawah meja	Hanya meletakkan satu kotak sahaja di bawah meja dan dilabelkan

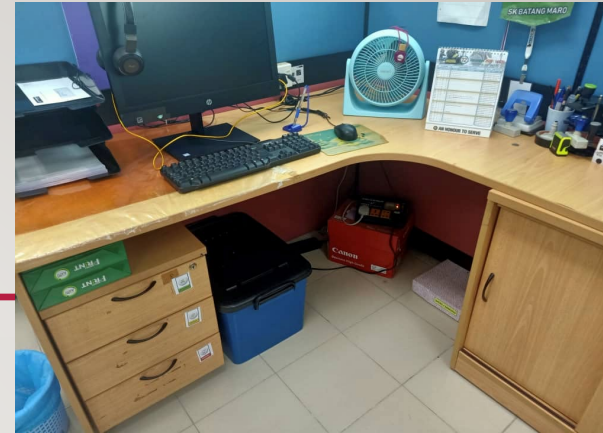
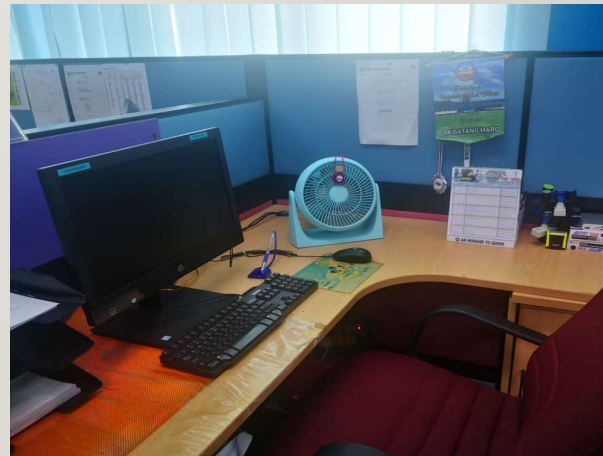
Alat tulis atas meja tidak kemas

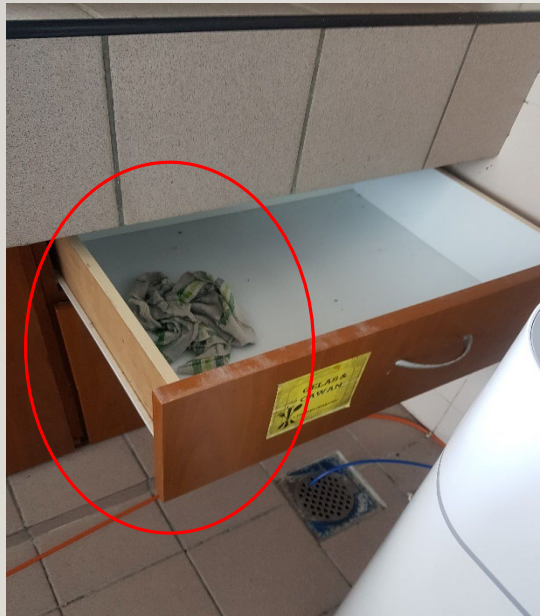
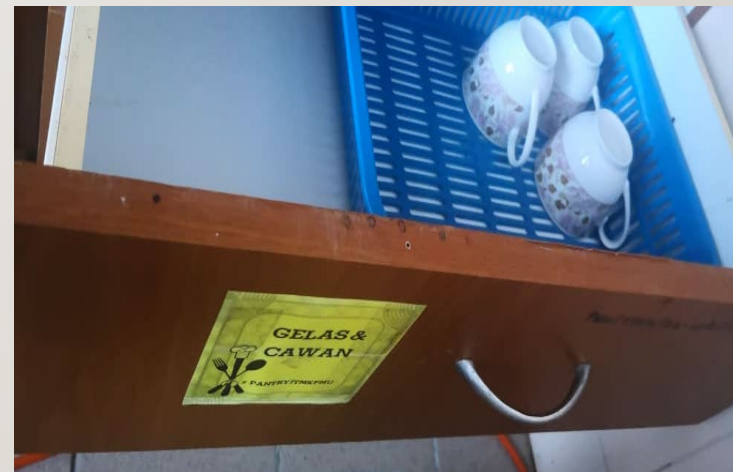
PENEMUAN	CADANGAN PENAMBAHBAIKAN
<b>C9) Pantri/Tempat Minum</b>	
29. Terdapat barangan yang tidak sesuai di letakkan di dalam laci yang telah dilabelkan.	29. Memastikan laci berada dalam keadaan kemas dan bersih.

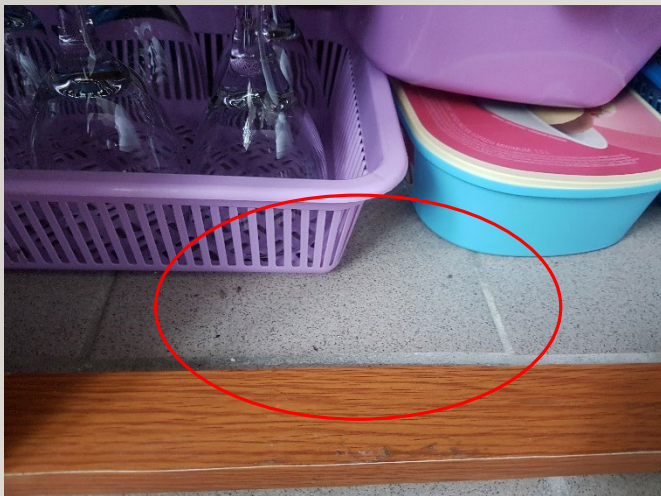
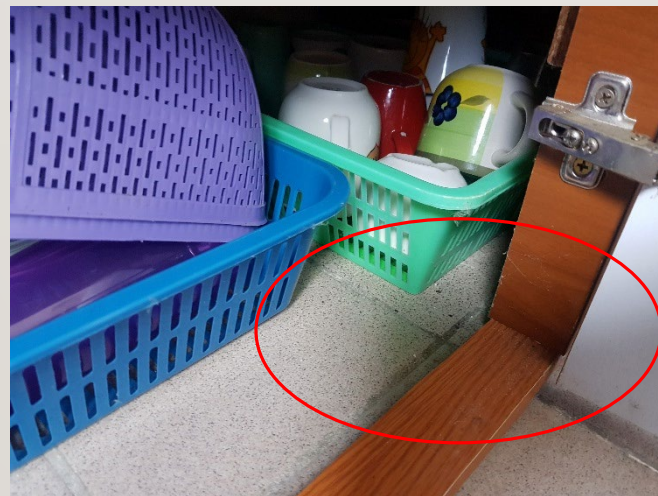
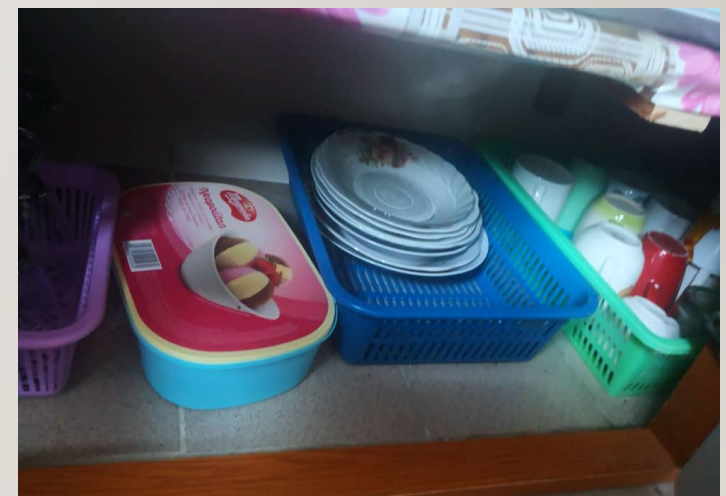
PENEMUAN	CADANGAN PENAMBAHBAIKAN
<b>C9) Pantri/Tempat Minum</b>	
30. Terdapat najis cicak di dalam almari penyimpanan peralatan.	30. Memastikan almari penyimpanan peralatan/bahan berada dalam keadaan yang bersih.

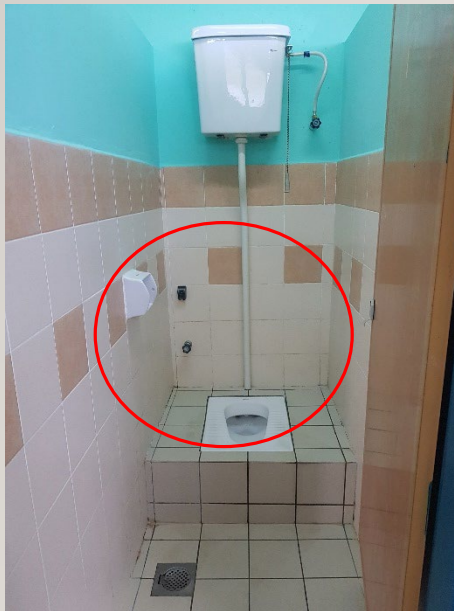
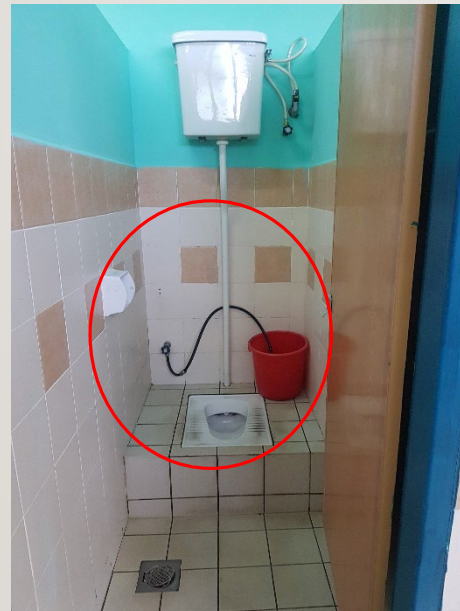
PENEMUAN	CADANGAN PENAMBAHBAIKAN
<b>C10) Tandas</b>	
31. Lantai tandas kotor. 33. Hos air tiada & tidak disangkut dengan betul.	31. Memastikan peralatan tandas dapat digunakan dan persekitaran tandas bersih.

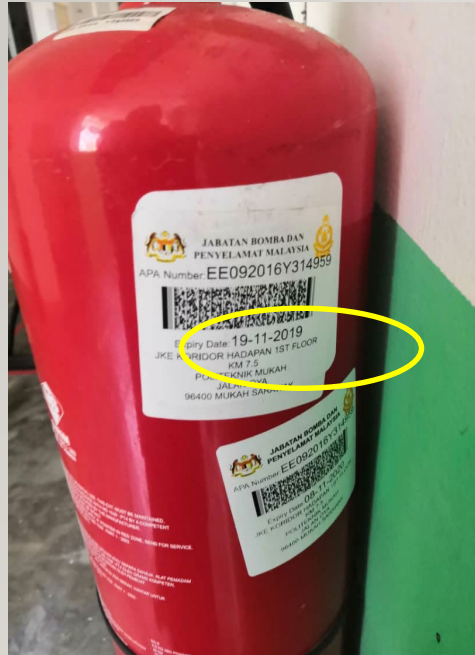
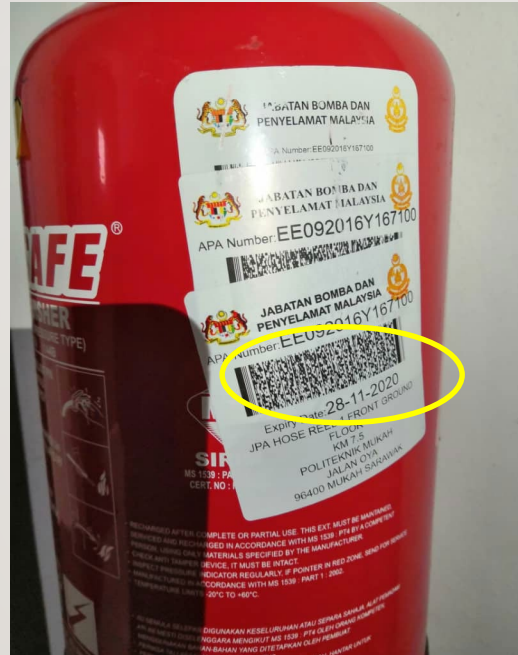
**FIRE EXTINGUISHER TAMAT TEMPOH  
LOKASI : SEMUA ZON**

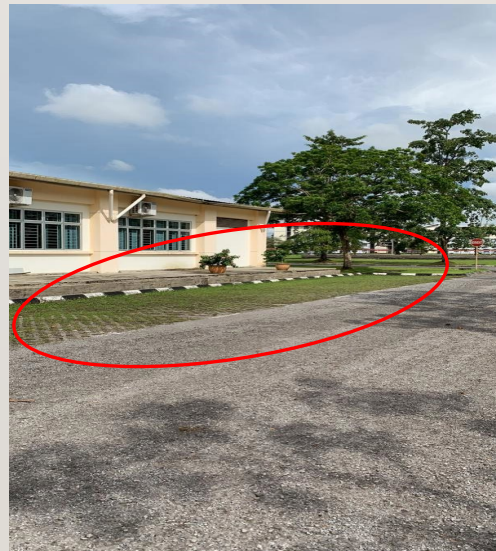
Lokasi: Tempat Letak Kenderaan

PENEMUAN	CADANGAN PENAMBAHBAIKAN
<b>E1 &amp; E2) KAWASAN PERSEKITARAN JABATAN</b>	
2) Sebahagian tanda/garisan tempat letak kenderaan tidak jelas	<b>Mengecat semula tanda/garisan tempat letak kenderaan supaya jelas</b>

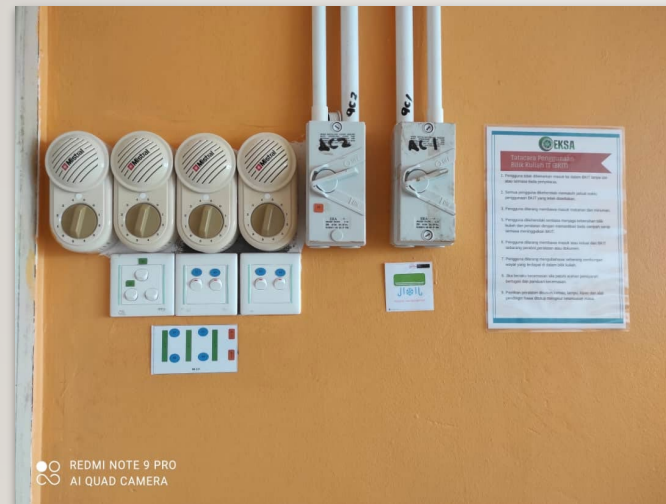
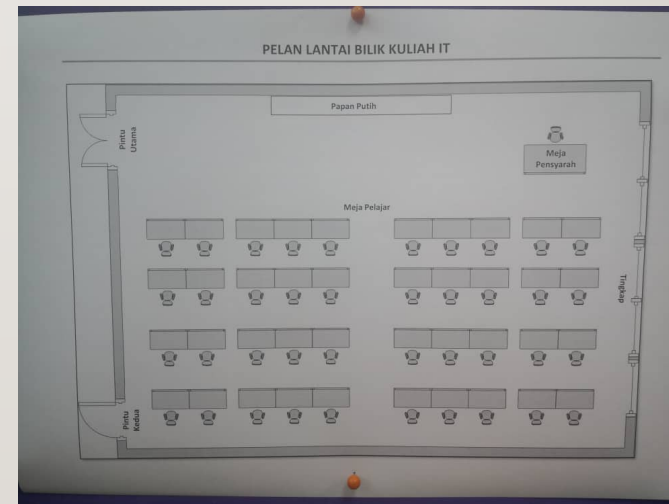
PENEMUAN	CADANGAN PENAMBAHBAIKAN
<b>F1) Bilik Darjah/Kelas</b>	
Pelan lantai kelas tidak dipaparkan.	Menyediakan pelan lantai dan memastikan pelan lantai kelas dipaparkan.

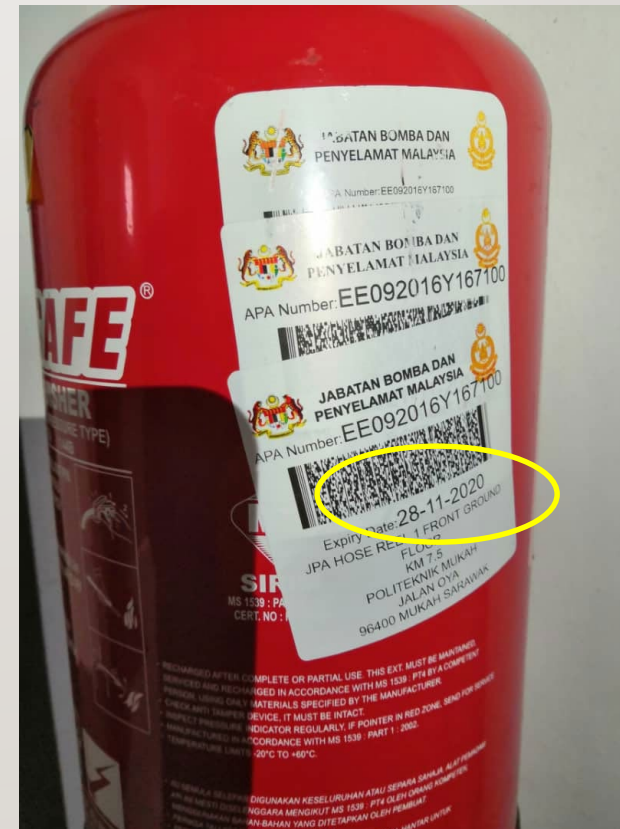
**FIRE EXTINGUISHER TAMAT TEMPOH  
LOKASI : SEMUA ZON**

E-aduan telah dibuat pada pihak UPPF. Pihak UPPF memaklumkan semua F.E di semua zon telah tamat tempoh dan masih menunggu masa untuk menggantikan dengan yang baru.

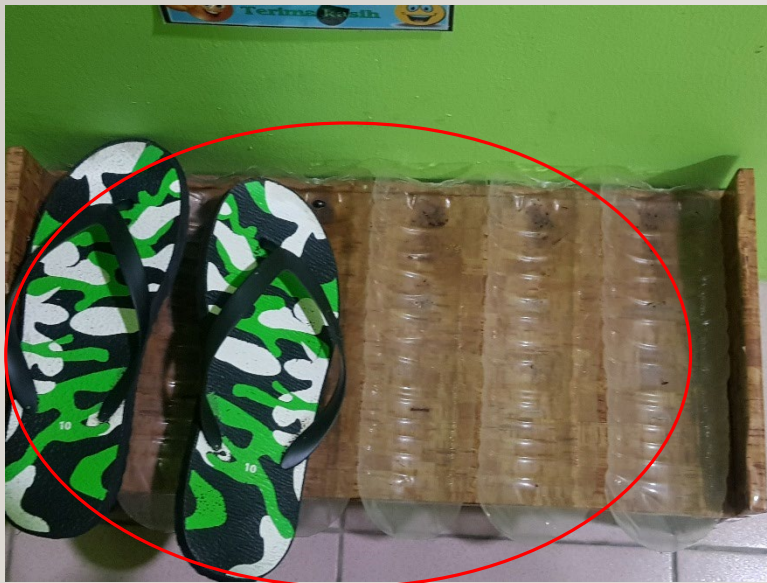
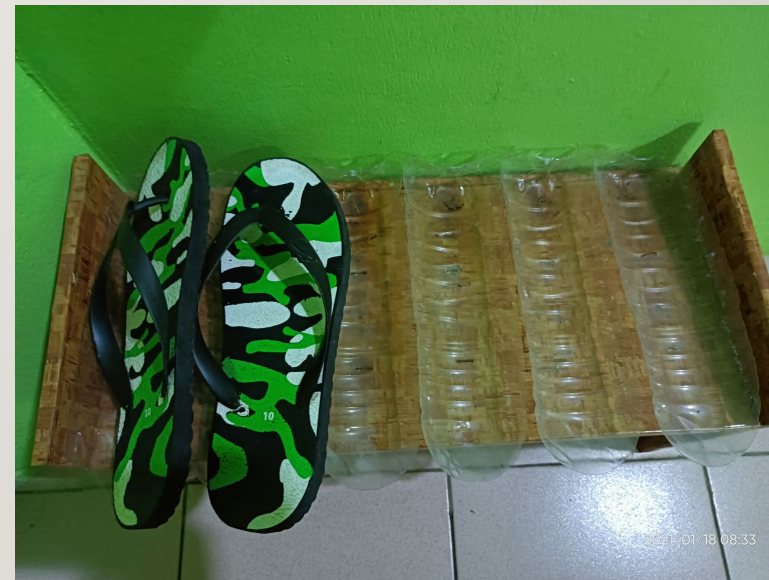
PENEMUAN	CADANGAN PENAMBAHBAIKAN
<b>C7) Surau/Bilik Solat</b>	
20. Tempat letak/rak kasut di surau lelaki tidak bersih	20. Memastikan tempat letak/rak kasut berada dalam keadaan bersih.

Lokasi: Surau Lelaki  
Tempat letak/rak kasut  
dibersihkan

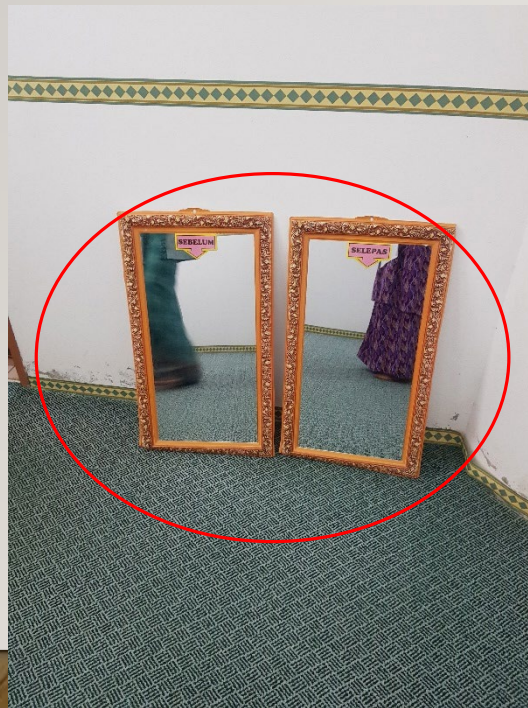
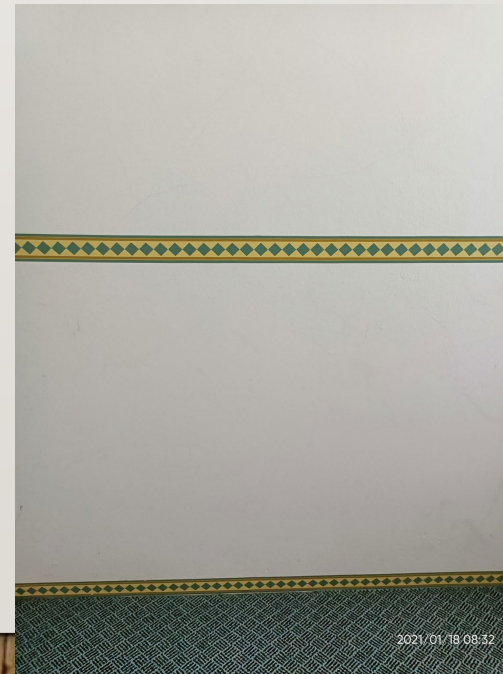
PENEMUAN	CADANGAN PENAMBAHBAIKAN
<b>C7) Surau/Bilik Solat</b>	
22. Cermin diletakkan di atas lantai	20. Memastikan cermin digantung.

Lokasi: Surau Perempuan  
Cermin yang tidak digunakan disimpan dalam kabinet.

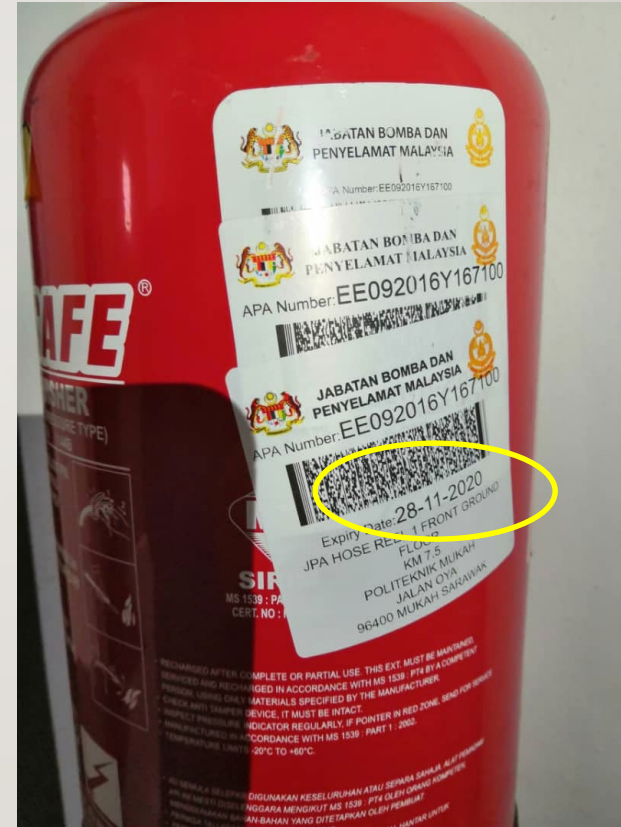
**FIRE EXTINGUISHER TAMAT TEMPOH**  
**LOKASI : SEMUA ZON**

E-aduan telah dibuat pada pihak UPPF. Pihak UPPF memaklumkan semua F.E di semua zon telah tamat tempoh dan masih menunggu masa untuk menggantikan dengan yang baru.

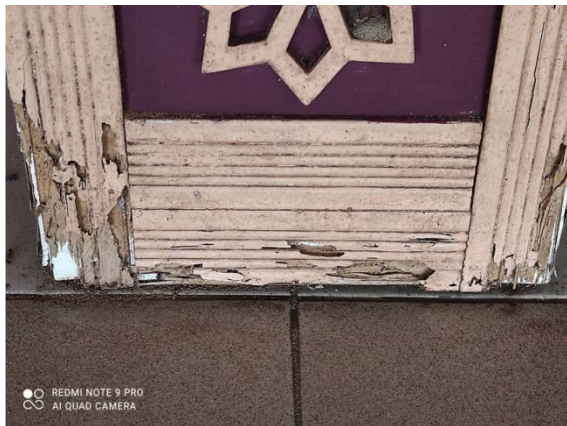
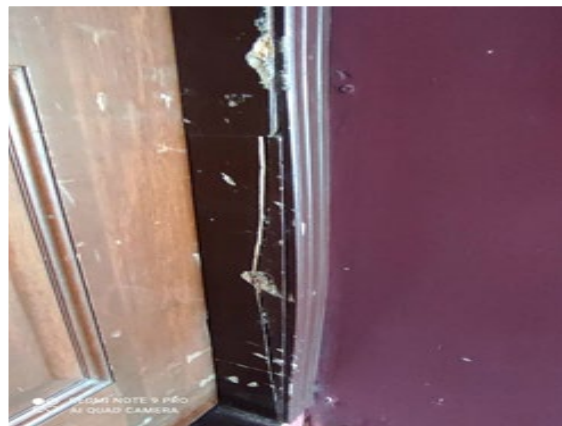
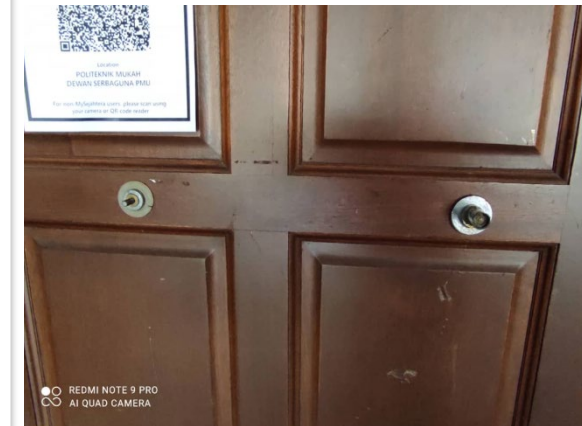
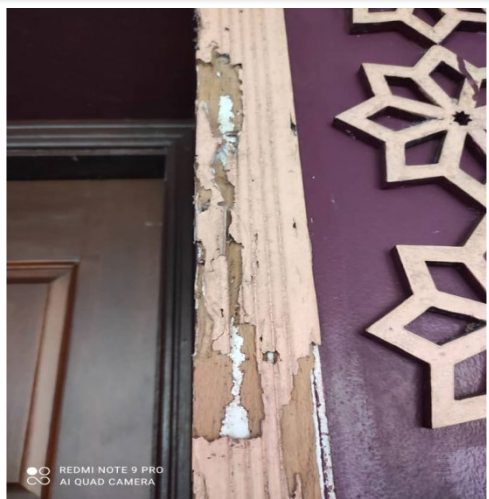
Lokasi: DSG

Kerosakan pintu DSG disebabkan anai-anai dan terdapat kerosakan pada pemegang pintu.

Memerlukan penambahbaikan yang memerlukan perbelanjaan yang besar.

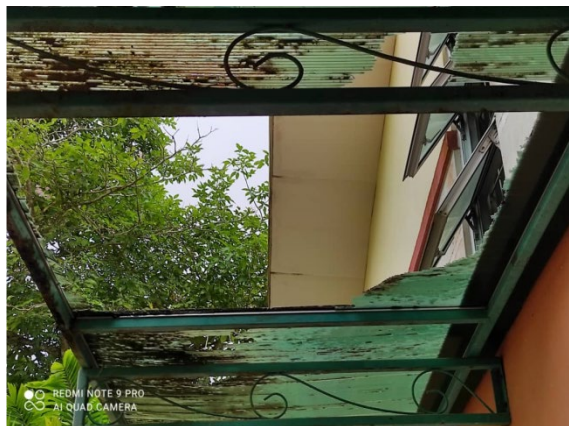
Tiles dan atap yang sudah pecah.

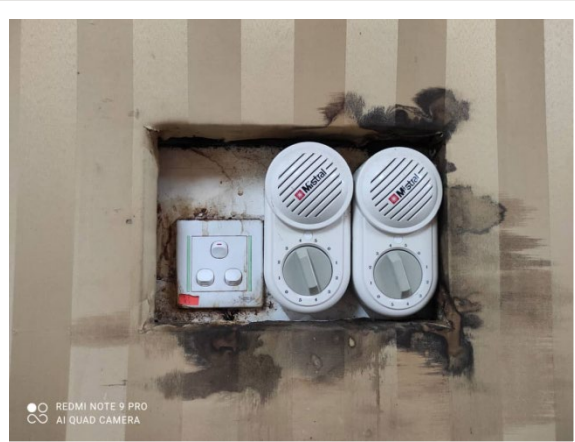
Dinding yang rosak dan keadaan yang kurang selamat akibat siling yang pecah dan terjatuh.

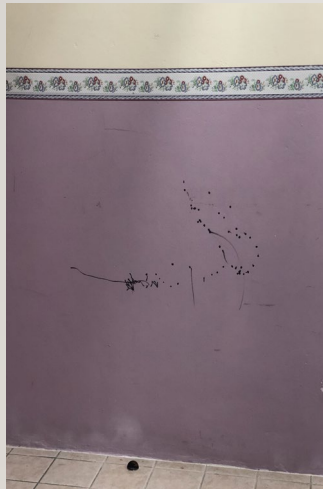
SEBELUM

Penemuan	Cadangan Pembaikan
B2 DINDING DAN SILING	
3 Terdapat kesan marker pen pada dinding	Mengecat dinding dan pastikan dalam keadaan bersih

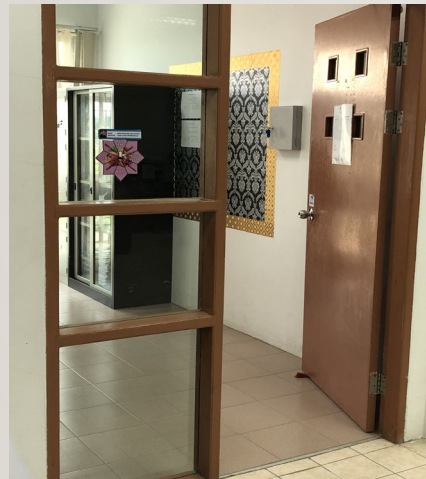
SEBELUM

Penemuan	Cadangan Pembaikan
B8 KEPERLUAN UMUM	
24 Sebahagian bilik tidak mempunyai PIC	Melantik dan meletakkan nombor telefon di setiap bilik dan ruang

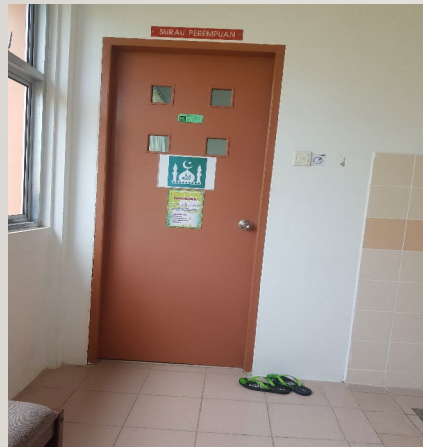
SEBELUM

PENEMUAN	CADANGAN PENAMBAHBAIKAN
<b>C7) Surau/Bilik Solat</b>	
20. Tiada di sediakan tempat letak/rak kasut di surau	20. Memastikan tempat letak/rak kasut disediakan dan di susun dengan kemas.

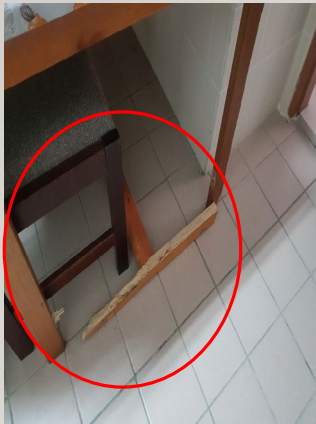
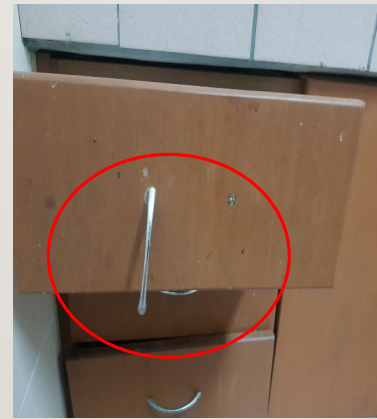
SEBELUM  
SEBELUM

PENEMUAN	CADANGAN PENAMBAHBAIKAN
<b>C9) Pantri/Tempat Minum</b>	
29.Meja pantri rosak.	30. Memastikan perabot yang rosak di buat laporan kerosakkan & diletakkan di tempat yang sesuai.

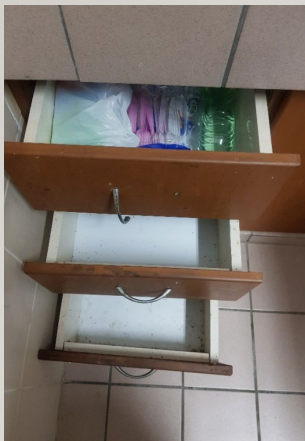
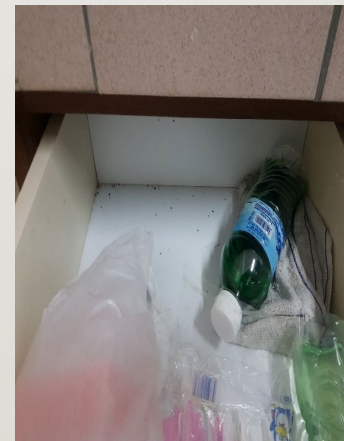
SEBELUM

PENEMUAN	CADANGAN PENAMBAHBAIKAN
<b>C9) Pantri/Tempat Minum</b>	
30. Laci tidak berada dalam keadaan yang bersih & tersusun.	30. Memastikan laci sentiasa berada dalam keadaan yang bersih.

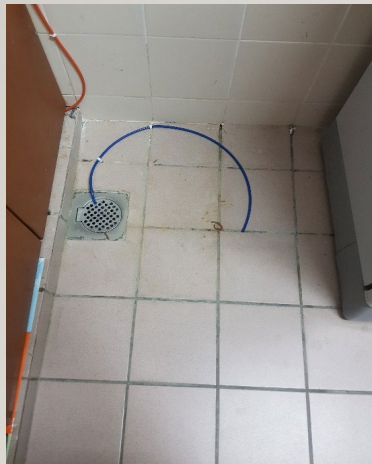
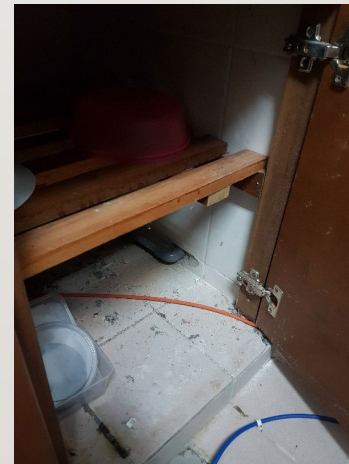
SEBELUM

PENEMUAN	CADANGAN PENAMBAHBAIKAN
<b>C9) Pantri/Tempat Minum</b>	
30. Lantai & cabinet penyimpanan bahan tidak bersih.	30. Memastikan lantai pantri & kabinet berada dalam keadaan bersih & kemas.

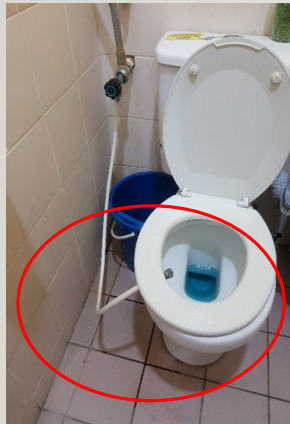
SEBELUM

PENEMUAN	CADANGAN PENAMBAHBAIKAN
<b>C10) Tandas</b>	
33. Hos tidak disangkut di tempat yang sepatutnya.	31. Memastikan hos di sangkut di tempat yang sepatutnya.

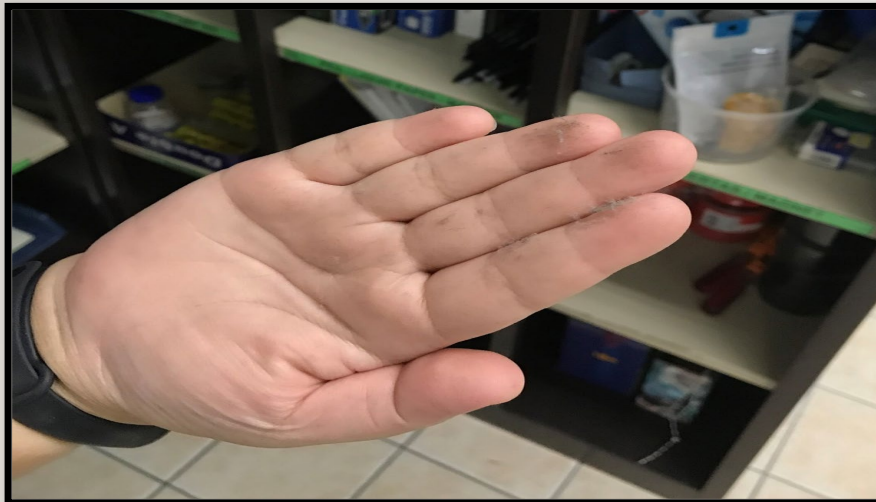
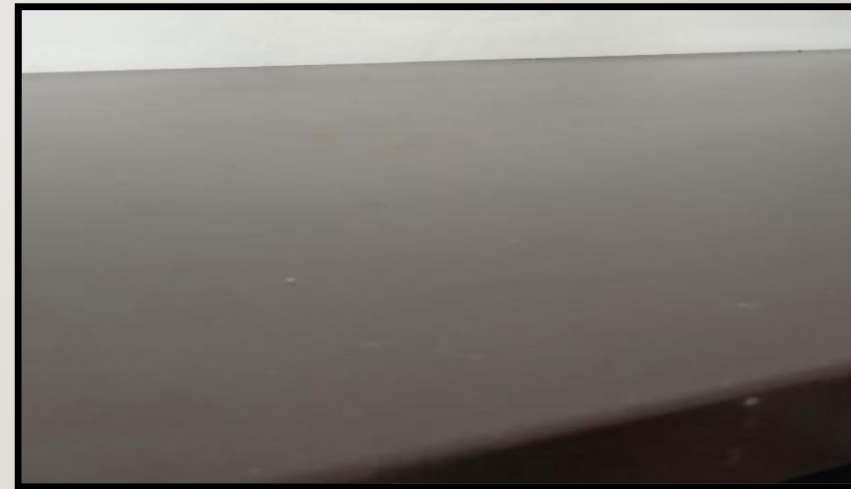
Atas Rak berdebu tebal  
Lokasi: Pejabat Staf

PENEMUAN	CADANGAN PENAMBAHBAIKAN
<b>B5) Keadaan Peralatan</b>	
10) Terdapat debu yang tebal di atas rak penyimpanan alatulis	<b>Debu perlu dibersihkan sentiasa termasuk di bahagian atas rak kabinet</b>

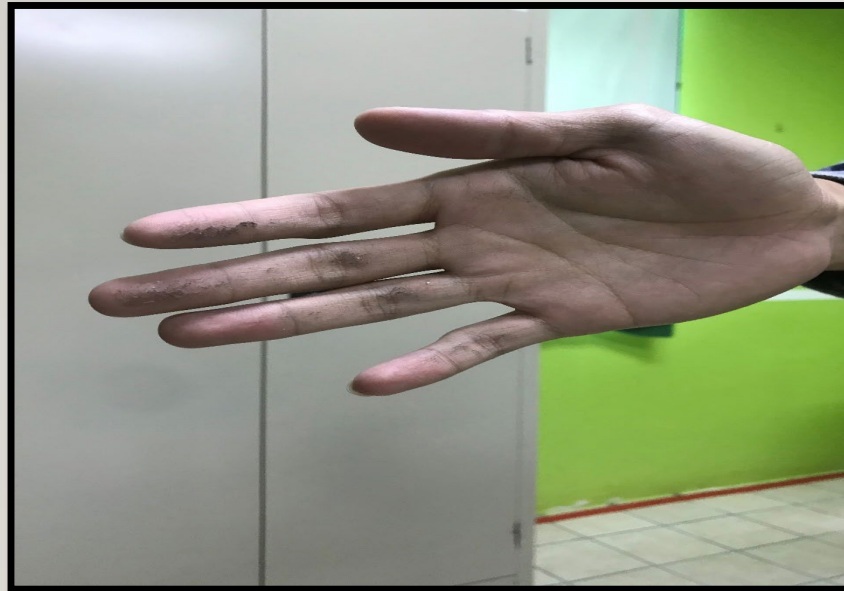
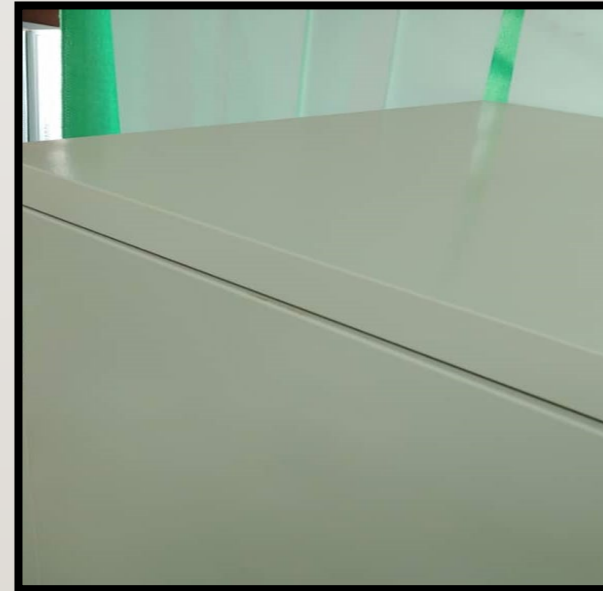
Atas Rak berdebu tebal  
Lokasi: Pejabat Aswan

PENEMUAN	CADANGAN PENAMBAHBAIKAN
<b>B5) Keadaan Peralatan</b>	
10) Terdapat debu yang tebal di atas kabinet	<b>Debu perlu dibersihkan sentiasa termasuk di bahagian atas rak kabinet</b>
