**MARKAH AUDIT DALAMAN**  
**EKSA SIRI 2/2020**  
**POLITEKNIK MUKAH SARAWAK**  
**18 DISEMBER 2020**

## **PENEMUAN AUDIT DALAM EKOSISTEM KONDUSIF SEKTOR AWAM (EKSA)**

**ZON INDUK  
14 - 18 DISEMBER 2020**

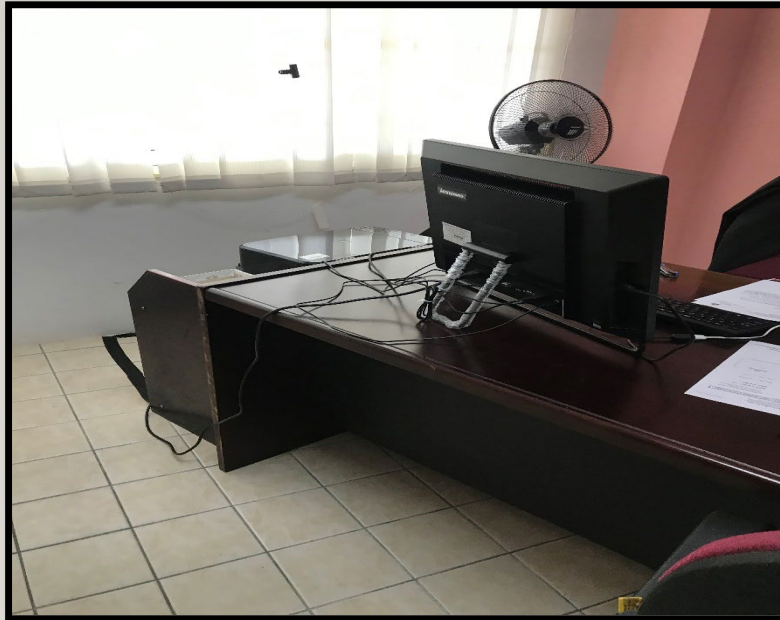
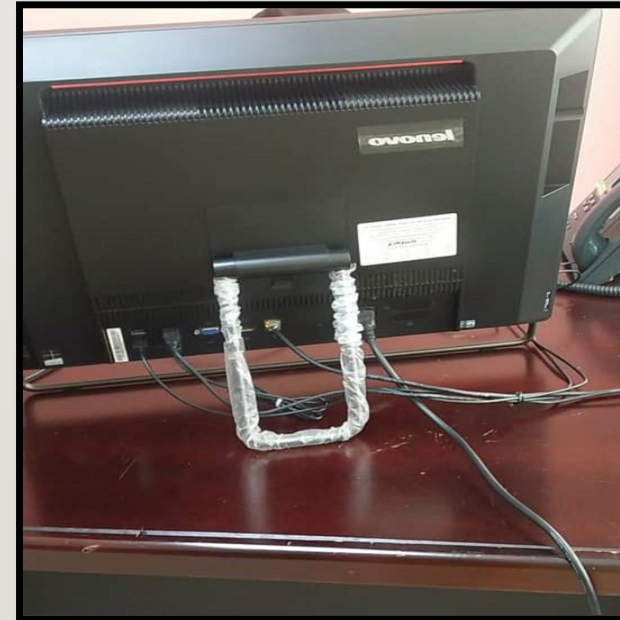
Lokasi: Bilik Pegawai

PENEMUAN	CADANGAN PENAMBAHBAIKAN
<b>B4) Susun Atur Peralatan</b>	
10) Wayar computer tidak diikat kemas	<b>Wayar computer perlu diikat dengan kemas</b>

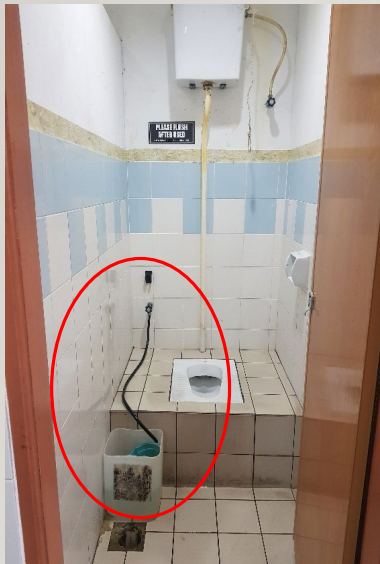
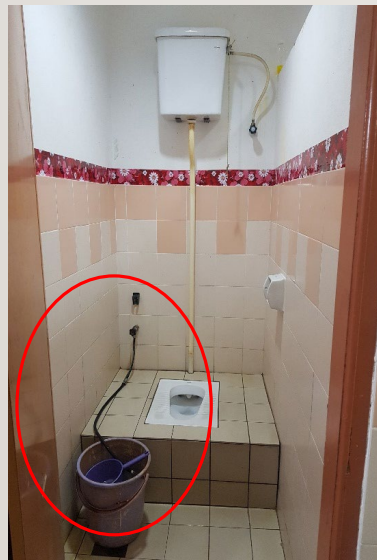
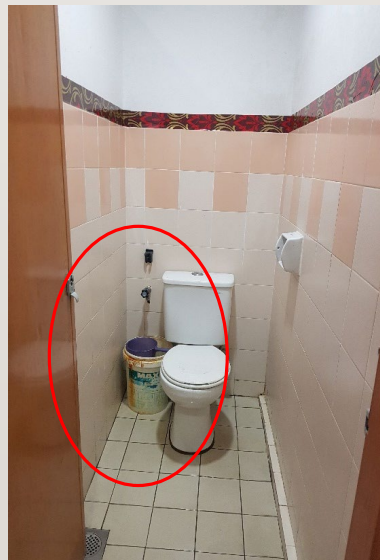
PENEMUAN	CADANGAN PENAMBAHBAIKAN
<b>C10) Tandas</b>	
33. Hos air tidak disangkut di tempat yang betul & terdapat hos yang telah putus/rosak	31. Memastikan peralatan tandas berada dalam keadaan yang baik & selamat digunakan.

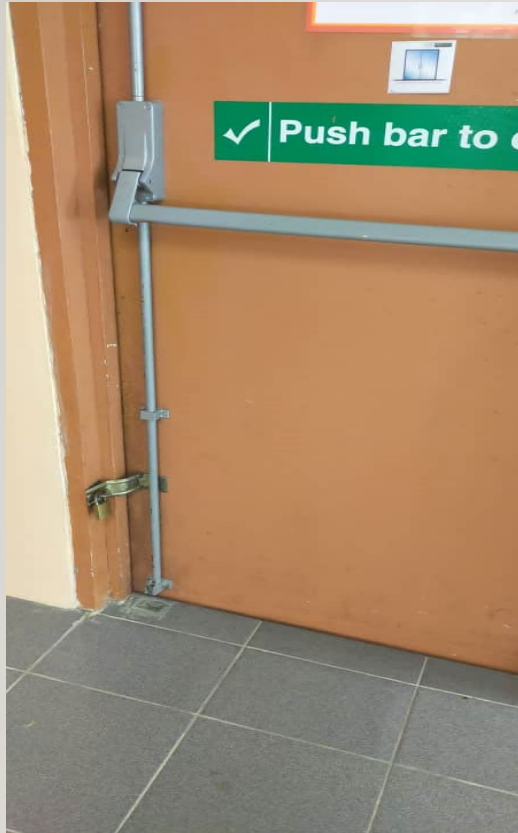
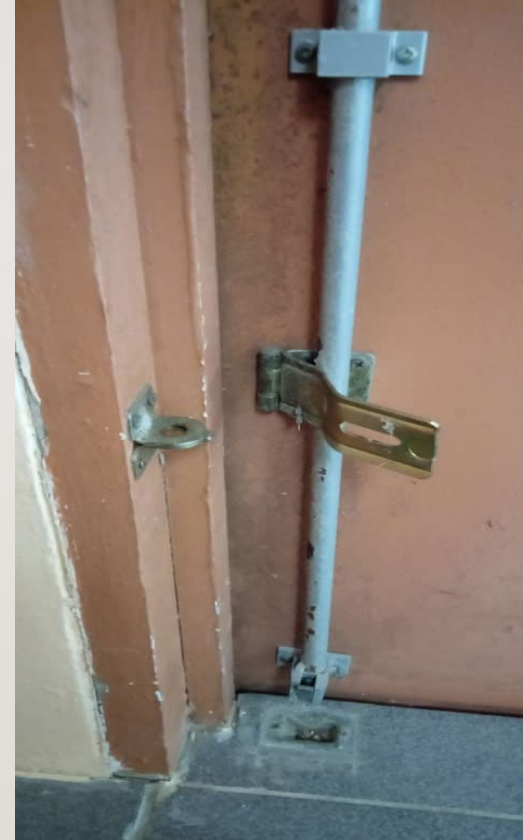
**LALUAN KECEMASAN BERKUNCI**  
**LOKASI : ZON MANGGA ( PUSAT SUMBER ARAS 1)**

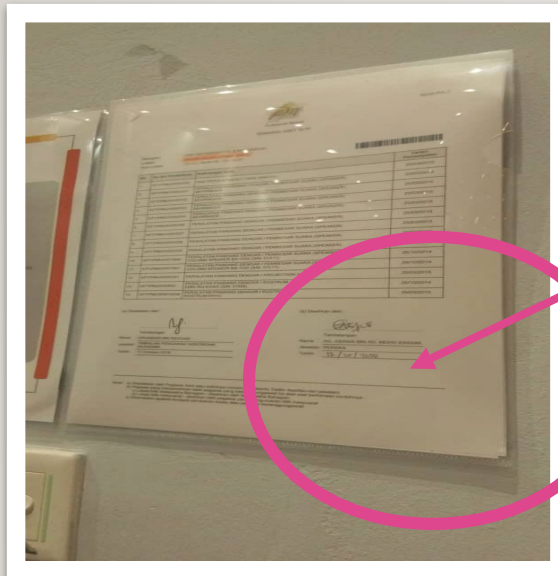
Lokasi: DKU

PENEMUAN	CADANGAN PENAMBAHBAIKAN
<b>F2) Dewan / Auditorium</b>	
6) KEW-PA 7 tidak dikemaskini	<b>Memastikan kew-pa 7 dikemaskini</b>

Masih menggunakan KEW-PA yang sedia ada kerana tiada pergerakan aset di dalam bilik tersebut (DKU).

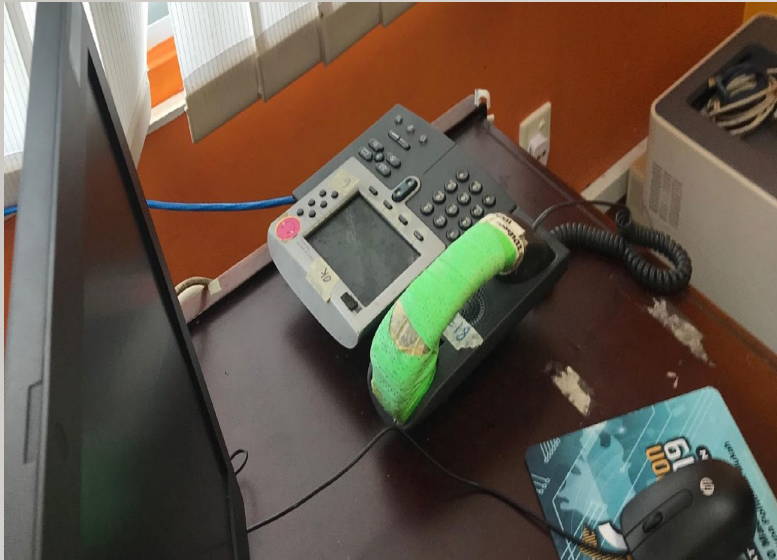
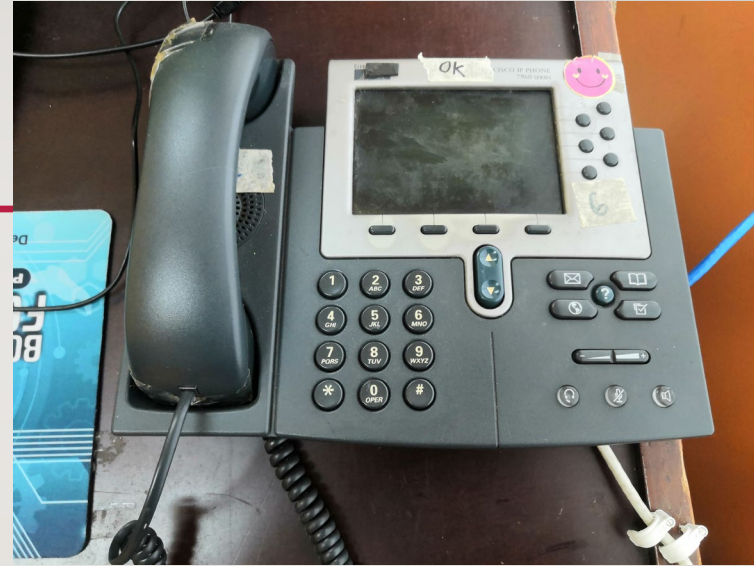
PENEMUAN	CADANGAN PENAMBAHBAIKAN
<p><b>B3) Dinding &amp; Siling</b></p> <p>9) Hiasan tidak selaras dengan imej korporat</p>	<p><b>Hiasan perlu selaras dengan imej korporat</b></p>

Ganggang telah diganti dengan kesesuaian imej korporat.

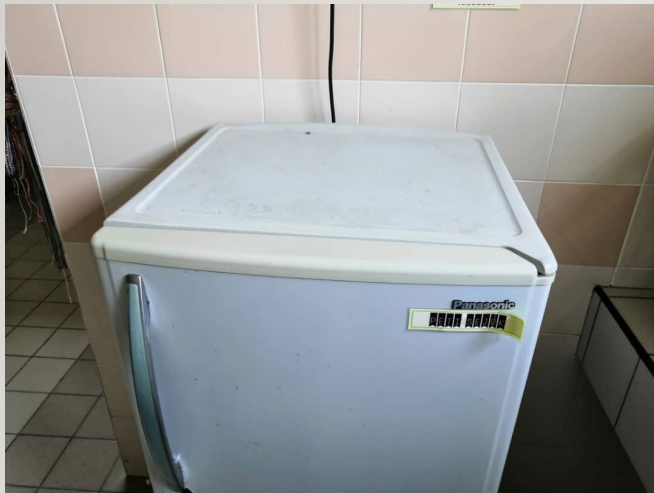
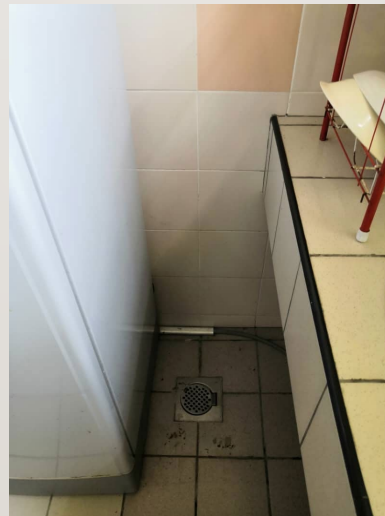
PENEMUAN	CADANGAN PENAMBAHBAIKAN
<b>C9) Pantri/Tempat Minum</b>	
29. Label & peralatan di pantry tidak di susun mengikut label & tidak kemas	30. Memastikan peralatan berada dalam keadaan baik & tersusun.

Peralatan telah di alihkan ke tempat yang sesuai.

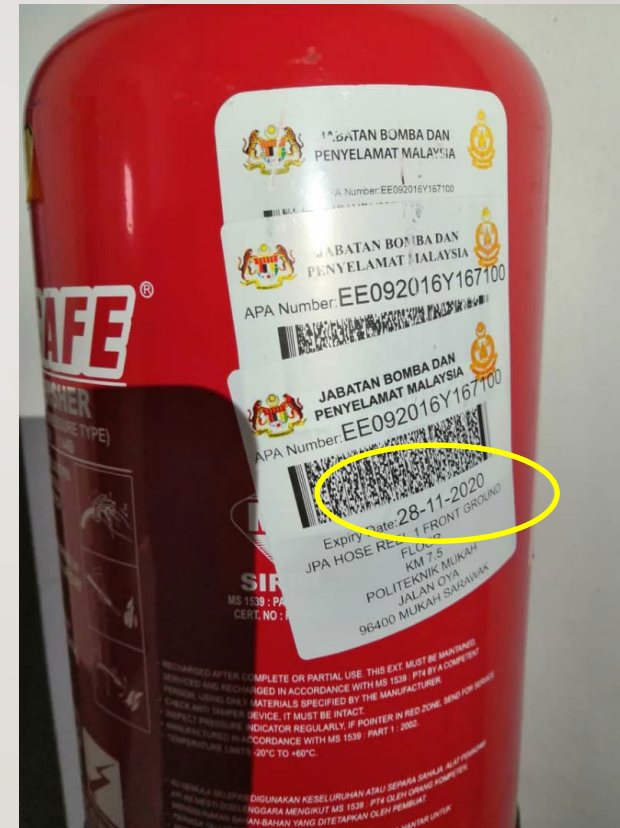
**FIRE EXTINGUISHER TAMAT TEMPOH  
LOKASI : SEMUA ZON**

E-aduan telah dibuat pada pihak UPPF. Pihak UPPF memaklumkan semua F.E di semua zon telah tamat tempoh dan masih menunggu masa untuk menggantikan dengan yang baru.

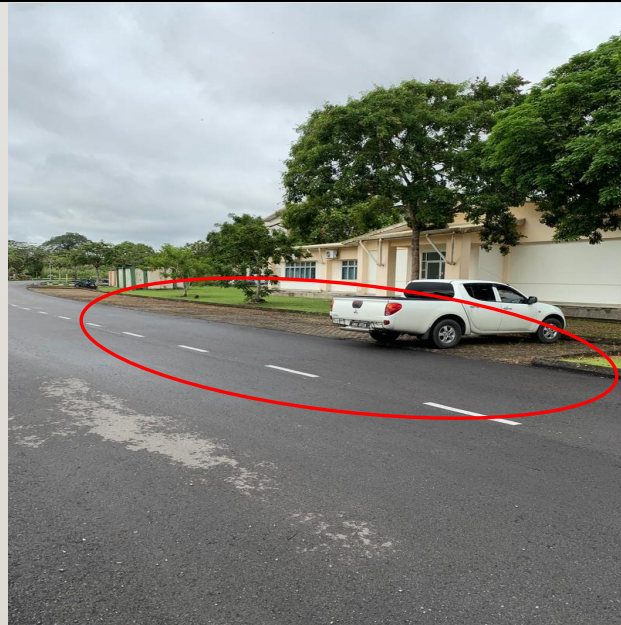
Lokasi: Tempat Letak Kenderaan

PENEMUAN	CADANGAN PENAMBAHBAIKAN
<b>E1 &amp; E2) KAWASAN PERSEKITARAN JABATAN</b>	
2) Tiada tanda/garisan tempat letak kenderaan	<b>Mengecat tanda/garisan tempat letak kenderaan</b>

Permohonan cat telah pun dihantar untuk tindakan UPPF. Poses mengecat 'curb' akan dilakukan sebaik mendapat bekalan cat daripada pihak UPPF.

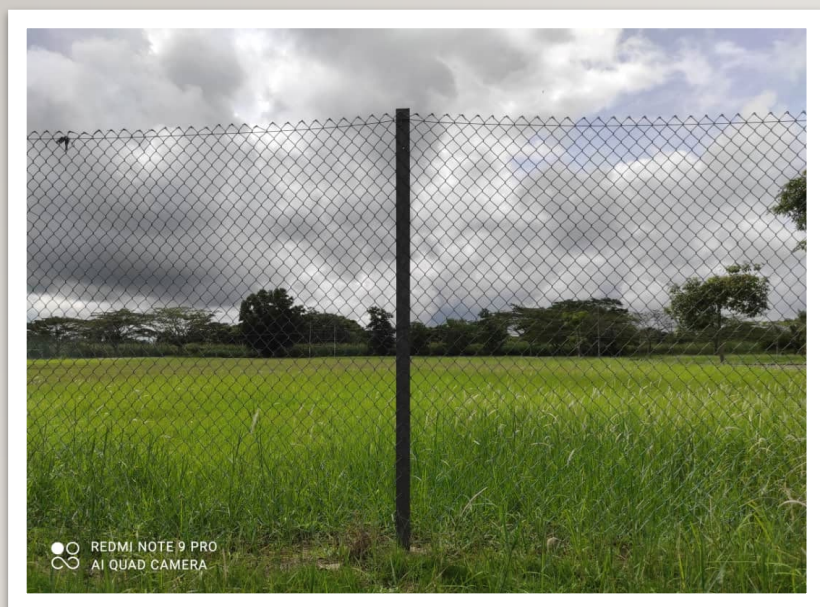
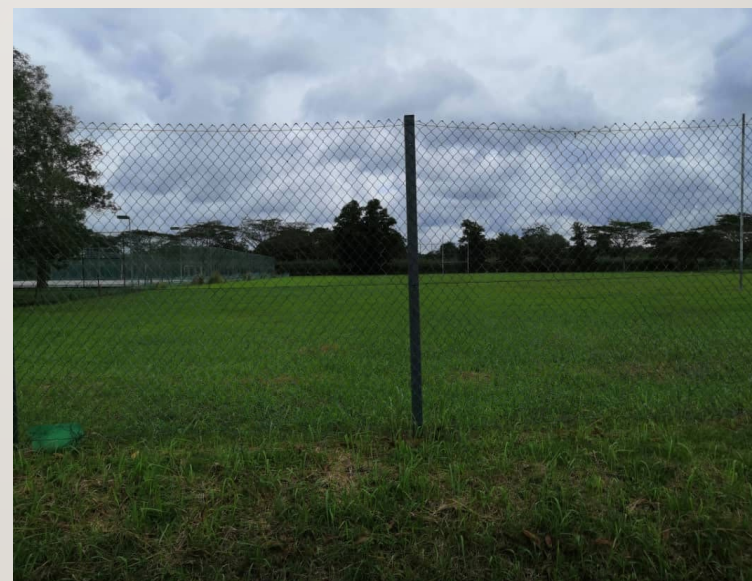
PENEMUAN	CADANGAN PENAMBAHBAIKAN
<b>F9) Padang</b>	
<ul style="list-style-type: none"> <li>Rumput di sekeliling padang panjang/tidak dipotong.</li> </ul>	Memastikan rumput di padang dipotong dan sentiasa pendek.

Rumput telah dipotong di sekitar padang mengikut jadual pemotongan oleh kontraktor pembersihan

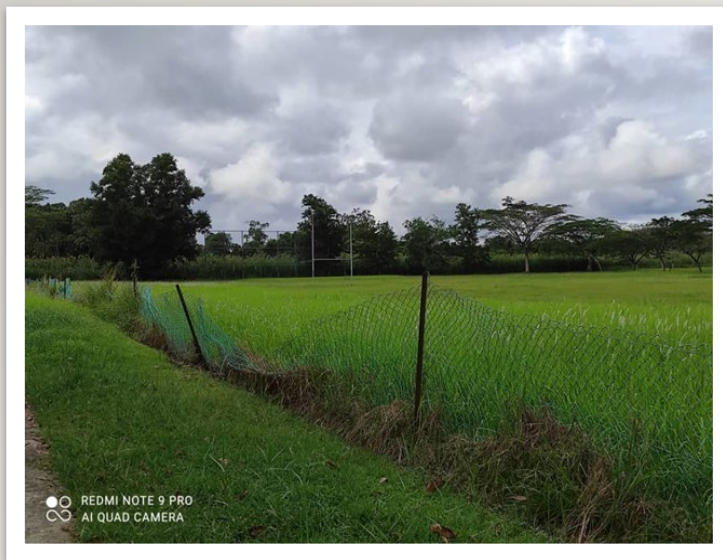
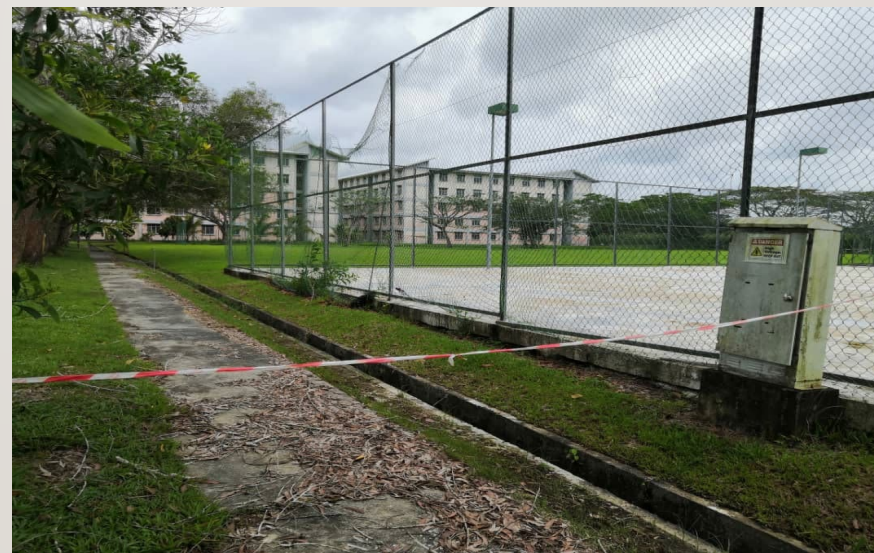
PENEMUAN	CADANGAN PENAMBAHBAIKAN
<b>F11) Gelanggang</b>	
<ul style="list-style-type: none"> <li>Pagar di tepi padang dan gelanggang rosak serta tidak dibaiki.</li> </ul>	<p>Memastikan kawasan gelanggang dalam keadaan baik dan selamat digunakan.</p>

Aduan berkenaan kerosakan telah dibuat dan masih menunggu tindakan daripada pihak UPPF. Garisan amaran telah dipasang buat sementara.

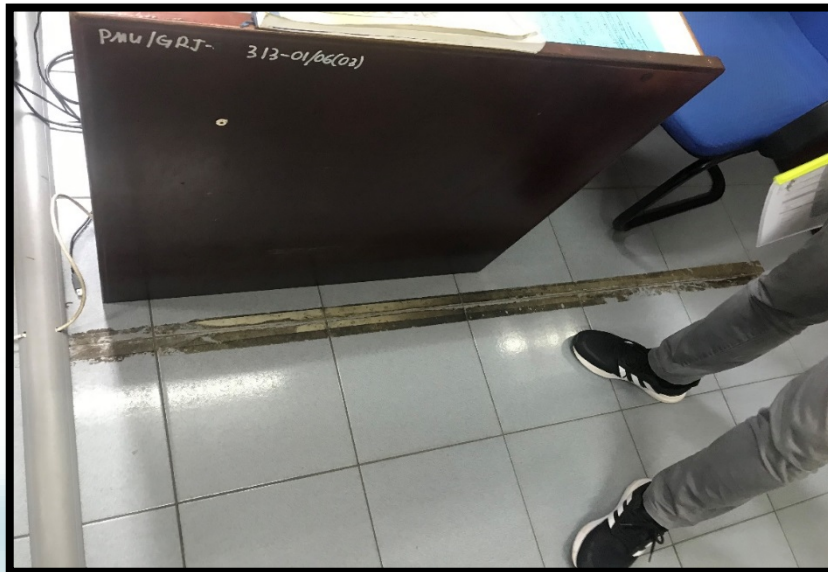
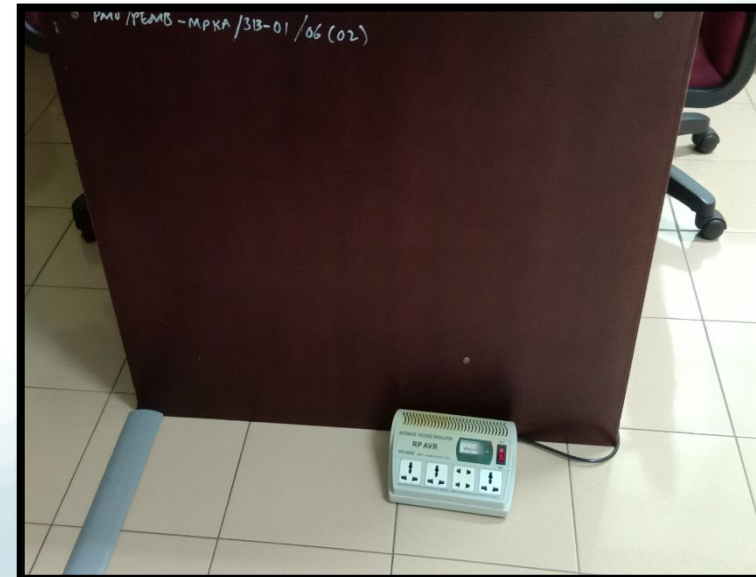
PENEMUAN	MAKLUMBALAS
<b>B1) Lantai</b>	
1) Terdapat kesan pita pelekats di lantai	<b>Kotoran pita pelekats sudah dibersihkan</b>

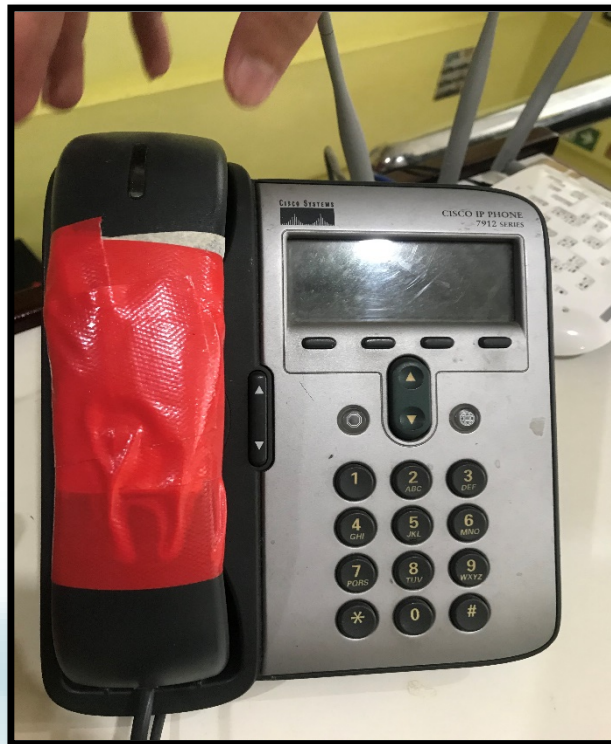
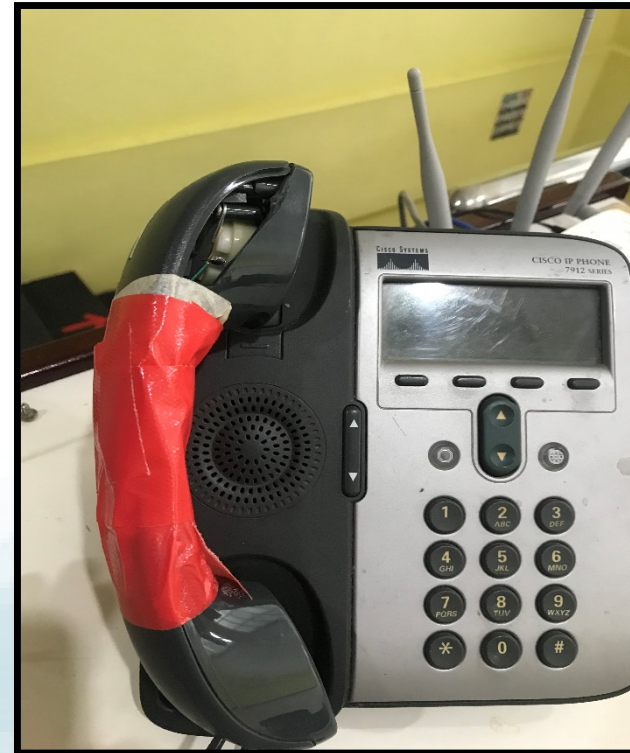
PENEMUAN	MAKLUMBALAS
Telefon yang usang	Sudah buat laporan kepada Unit Teknologi Maklumat (UTM)

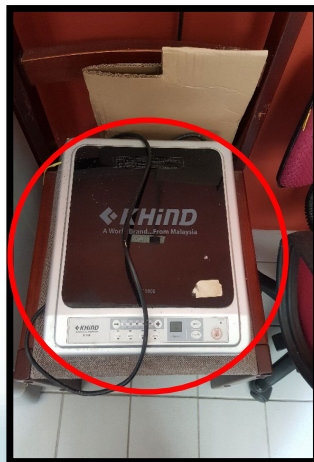
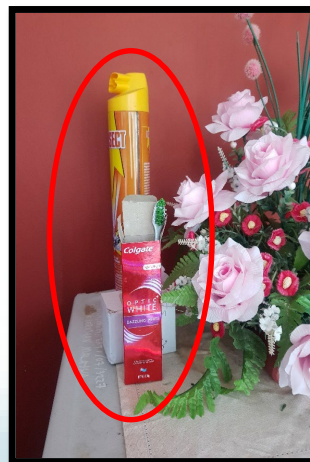
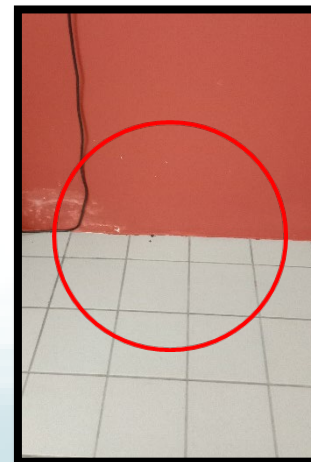
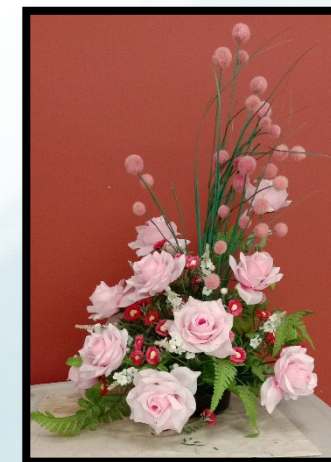
PENEMUAN	MAKLUMBALAS
<b>C9) Pantri/Tempat Minum</b>	
29. Terdapat peralatan yang diletakkan di tempat yang tidak sesuai	30. Peralatan sudah berada dalam keadaan baik, tersusun & boleh digunakan.

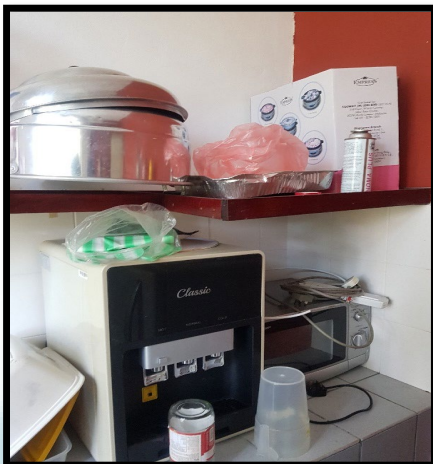
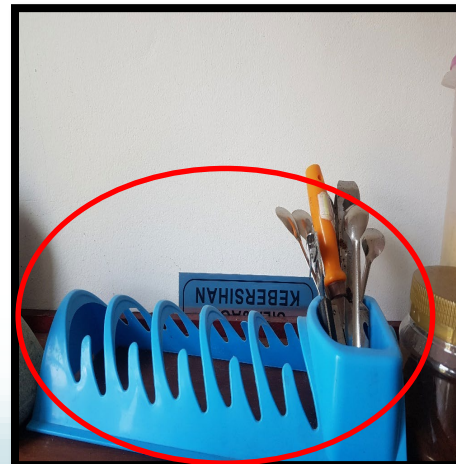
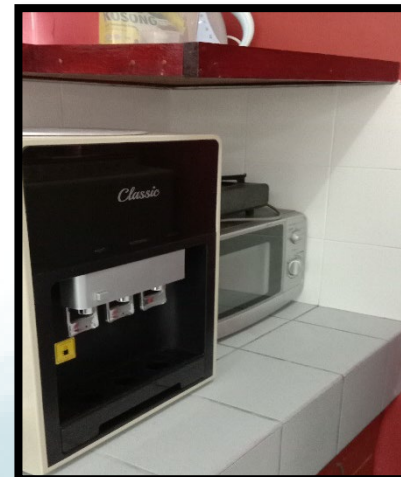
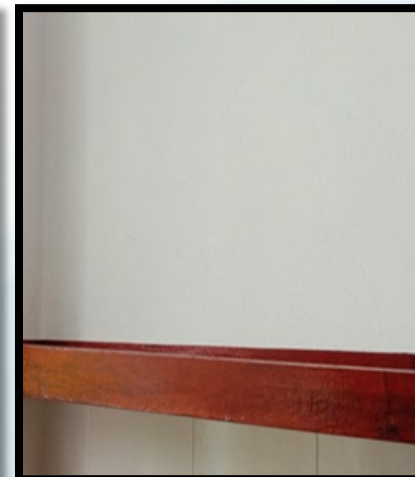
PENEMUAN	MAKLUMBALAS
<b>C9) Pantri/Tempat Minum</b>	
30. Barang dan peralatan tidak disusun dengan kemas.	30. Peralatan sudah berada dalam keadaan baik, tersusun & boleh digunakan.

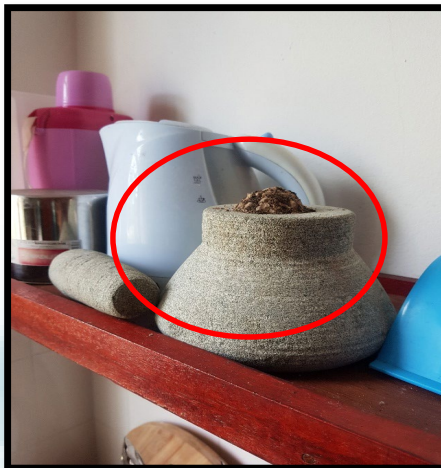
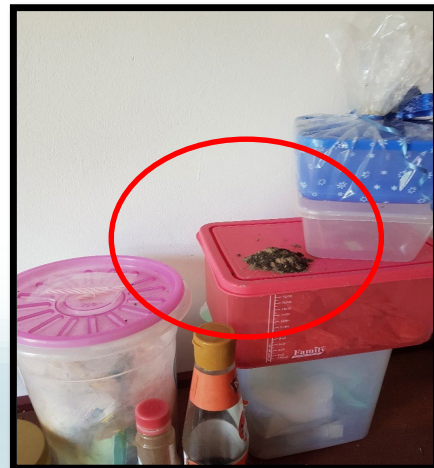
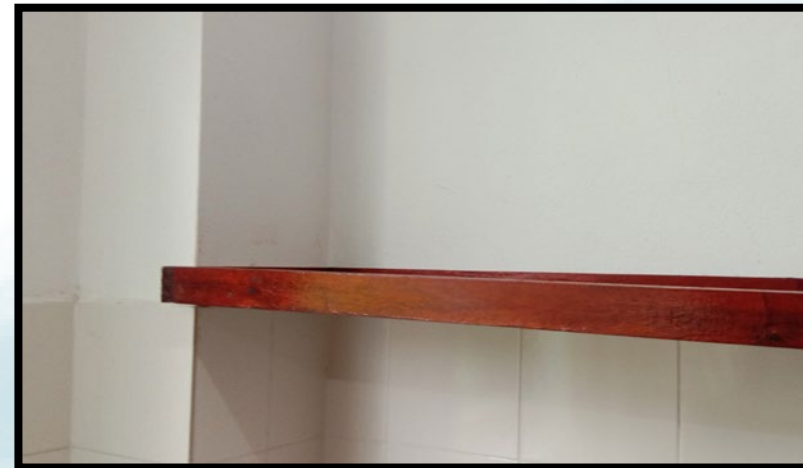
PENEMUAN	MAKLUMBALAS
<b>C9) Pantri/Tempat Minum</b>	
30. Terdapat najis haiwan di atas peralatan pantri.	30. Peralatan sudah dibersihkan dan berada dalam keadaan baik, tersusun serta boleh digunakan.

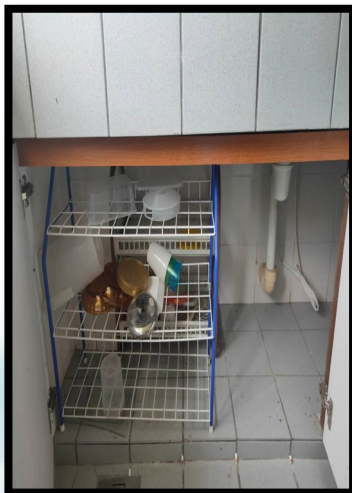
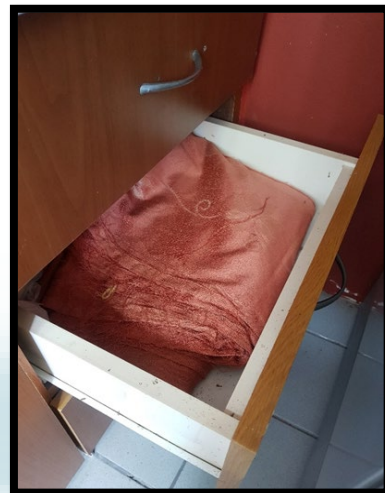
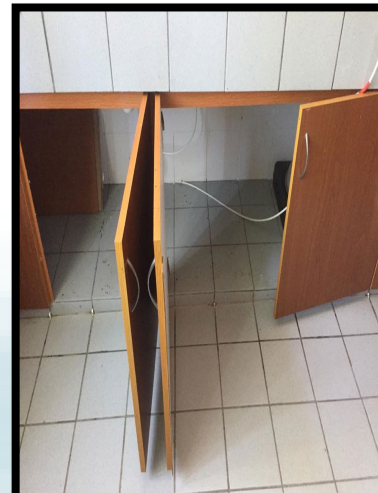
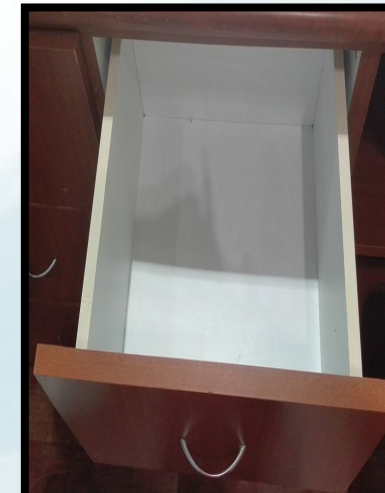
PENEMUAN	MAKLUMBALAS
<b>C9) Pantri/Tempat Minum</b>	
30. Kabinet & laci pantri tidak berada dalam keadaan bersih, berdebu & tidak terurus.	Kabinet dan laci pantry Sudah dibersihkan.

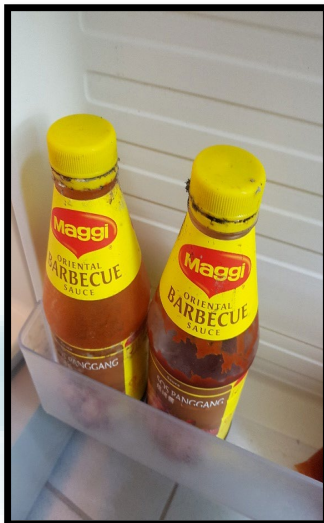
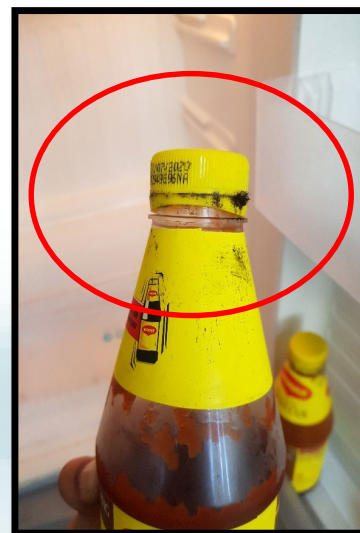
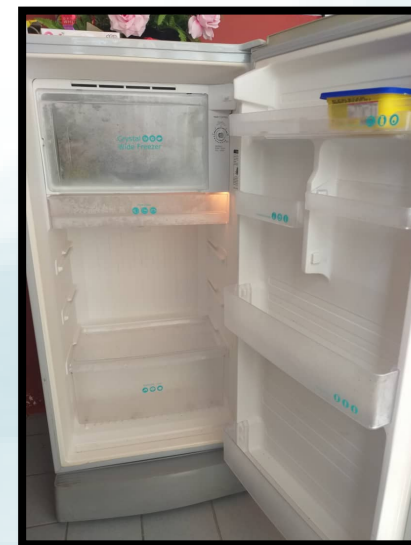
PENEMUAN	MAKLUMBALAS
<b>C9) Pantri/Tempat Minum</b>	
30. Terdapat makanan yang telah luput tarikh disimpan didalam peti sejuk.	30. Makanan yang telah luput tarikh telah dibuang dan peti sejuk telah dibersihkan.

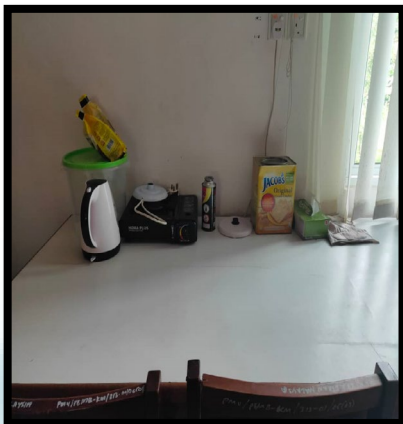
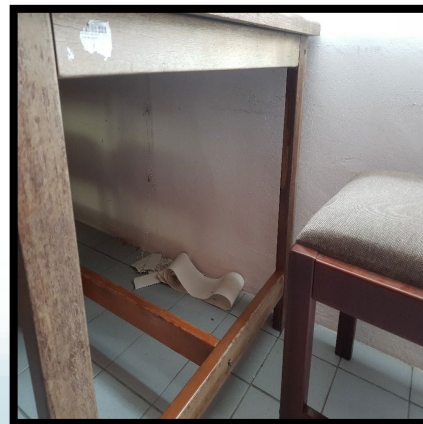
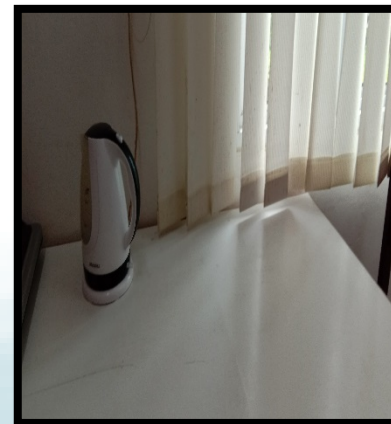
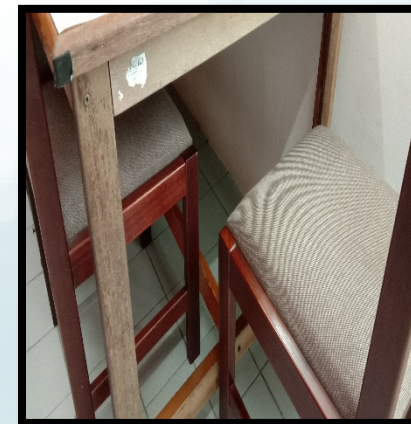
PENEMUAN	MAKLUMBALAS
<b>C9) Pantri/Tempat Minum</b>	
30. Peralatan tidak disusun dengan teratur & terdapat langsir yang telah rosak tidak dibuang.	30. Pantri sudah berada dalam keadaan bersih.

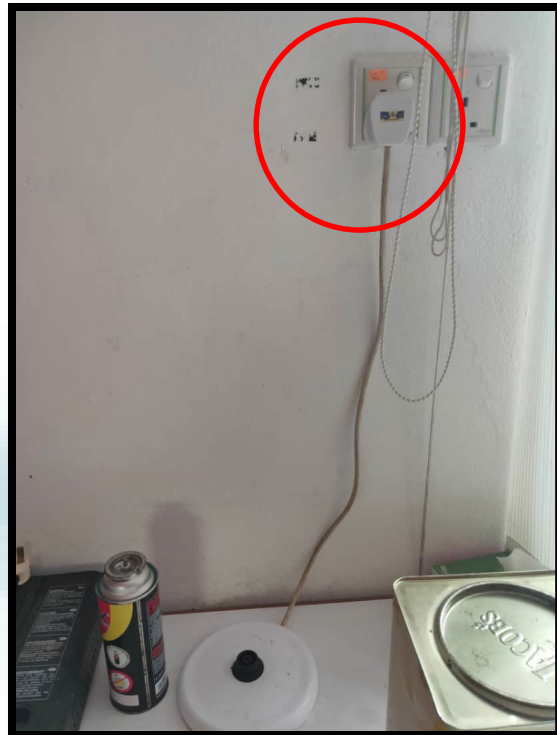
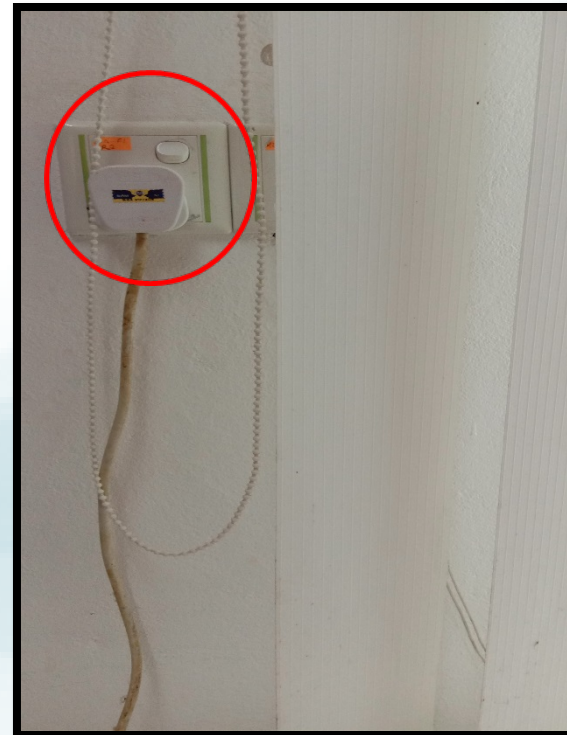
PENEMUAN	MAKLUMBALAS
<b>C9) Pantri/Tempat Minum</b>	
30. Suis peralatan elektrik tidak di tutup selepas digunakan.	30. Suis sudah ditutup selepas penggunaan peralatan elektik untuk keselamatan & penjimatan.

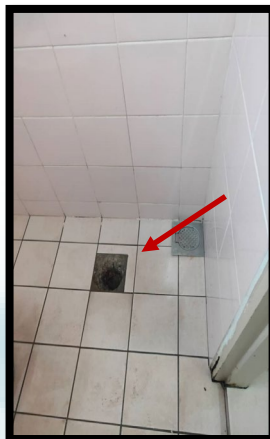
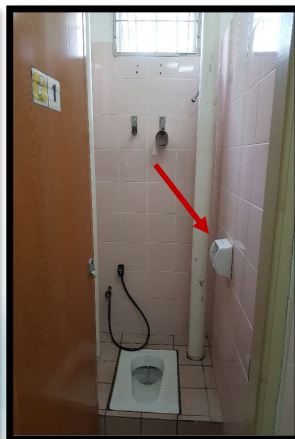
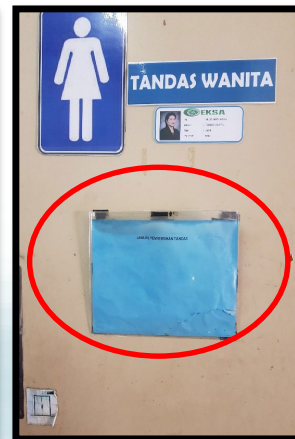
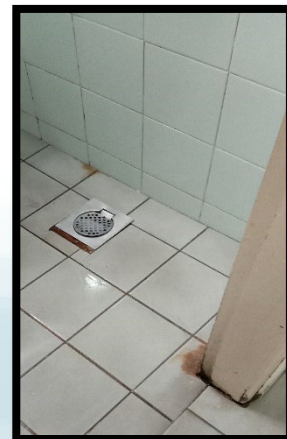
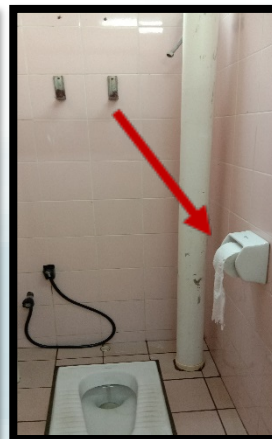
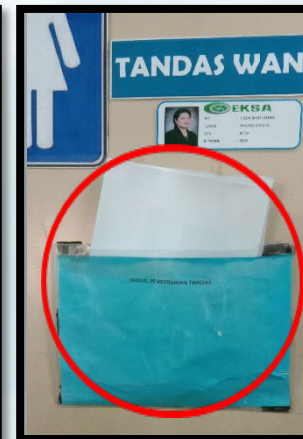
PENEMUAN	MAKLUMBALAS
<b>C10)Tandas</b>	
<p>33. Penutup saluran air di lantai beralih arah</p> <p>35. Jadual pembersihan tandas tidak dapat dibaca.</p> <p>36. Tisu tandas tidak diletakkan di tempat yang sepatutnya.</p>	<p>33. Saluran air sudah ditutup.</p> <p>35. Jadual pembersihan tandas sudah dikemaskini.</p> <p>36. Tisu sudah diletakkan di tempat yang betul.</p>

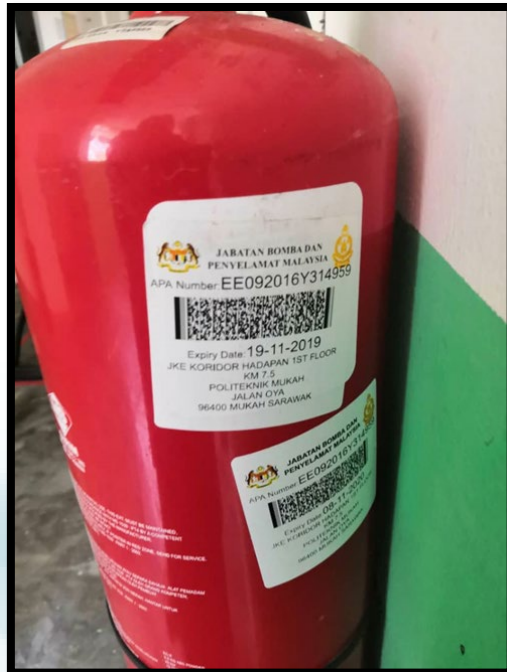
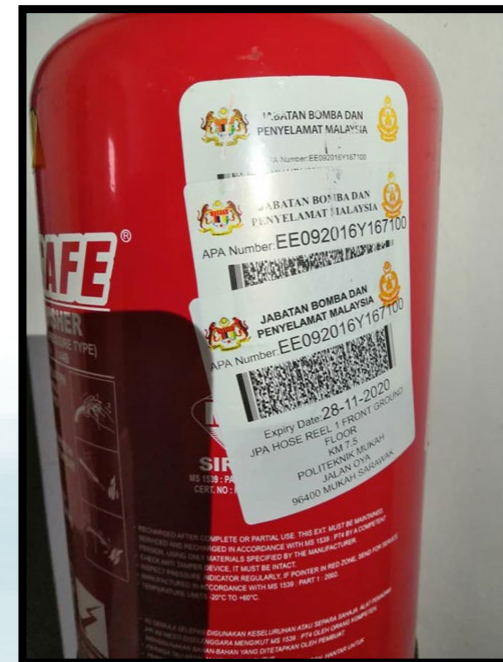
**FIRE EXTINGUISHER TAMAT TEMPOH**  
**LOKASI : SEMUA ZON**

PENEMUAN	MAKLUMBALAS
<b>E1 &amp; E2) KAWASAN PERSEKITARAN JABATAN</b>	
<i>Fire Extinguisher</i> tamat tempoh di semua lolasi zon	Sudah dimaklumkan kepada UPPF dan menunggu bajet untuk penyelenggaraan.

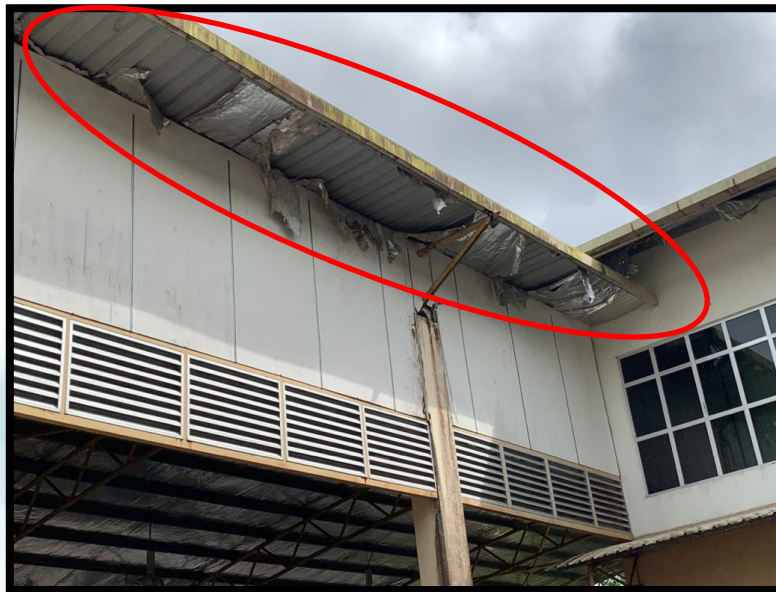
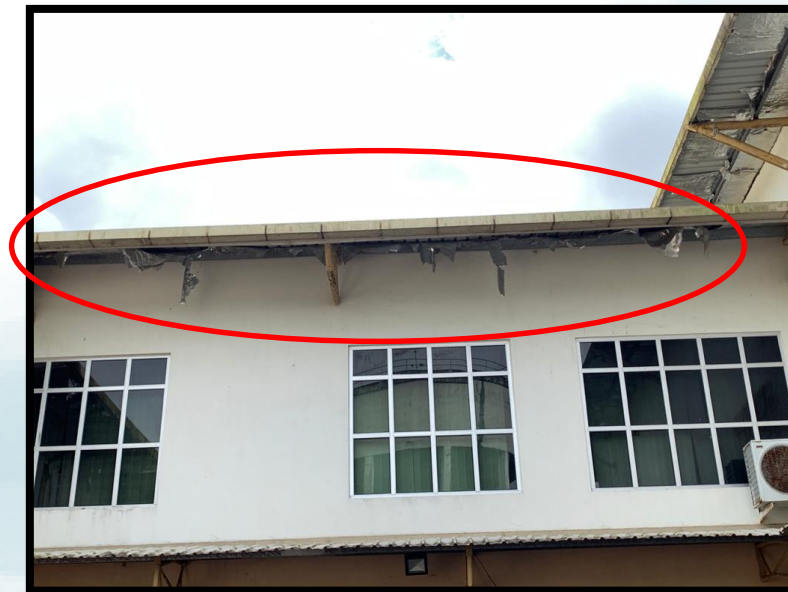
Lokasi: Bangunan UPPF & Tempat Letak Bas

PENEMUAN	MAKLUMBALAS
<b>E1 &amp; E2) KAWASAN PERSEKITARAN JABATAN</b>	
4) <i>Aluminium foil</i> yang terkoyak tidak diganti dan menyebabkan kawasan persekitaran tidak kemas	<b>Sudah dimaklumkan kepada UPPF dan menunggu bajet untuk menggantikannya.</b>

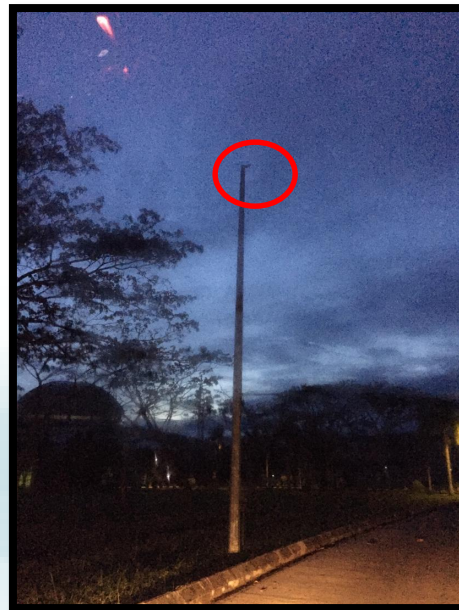
Lokasi: Jalan di hadapan Pusat Islam

PENEMUAN	MAKLUMBALAS
<b>E1) KAWASAN PERSEKITARAN JABATAN</b>	
5) Terdapat lampu jalan yang tidak berfungsi dan perumah lampu tidak dipasang (litar lampu jalan bermasalah)	<b>Menunggu bajet untuk pembelian kabel <i>underground</i> yang bermasalah.</b>

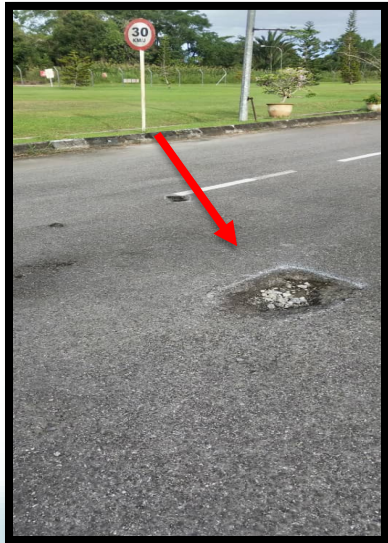
Lokasi: Kawasan Pentadbiran

PENEMUAN	MAKLUMBALAS
<b>E1) KAWASAN PERSEKITARAN JABATAN</b>	
6) Terdapat jalan yang berlubang	<b>Menunggu peruntukan untuk pembelian bahan luak untuk menurap jalan.</b>
